# Kalsdonksestraat 1 - 3, Roosendaal

## Gegevens monument

Locatie:	Kalsdonksestraat 1 - 3, 4702 ZA Roosendaal
CBS Typering:	Winkel - woonhuis
Bouwjaar:	
Architect:	
Soort monument:	Gemeentelijk monument
Monumentnummer:	
Geplaatst d.d.:	6 december 2010
Kadastrale aanduiding:

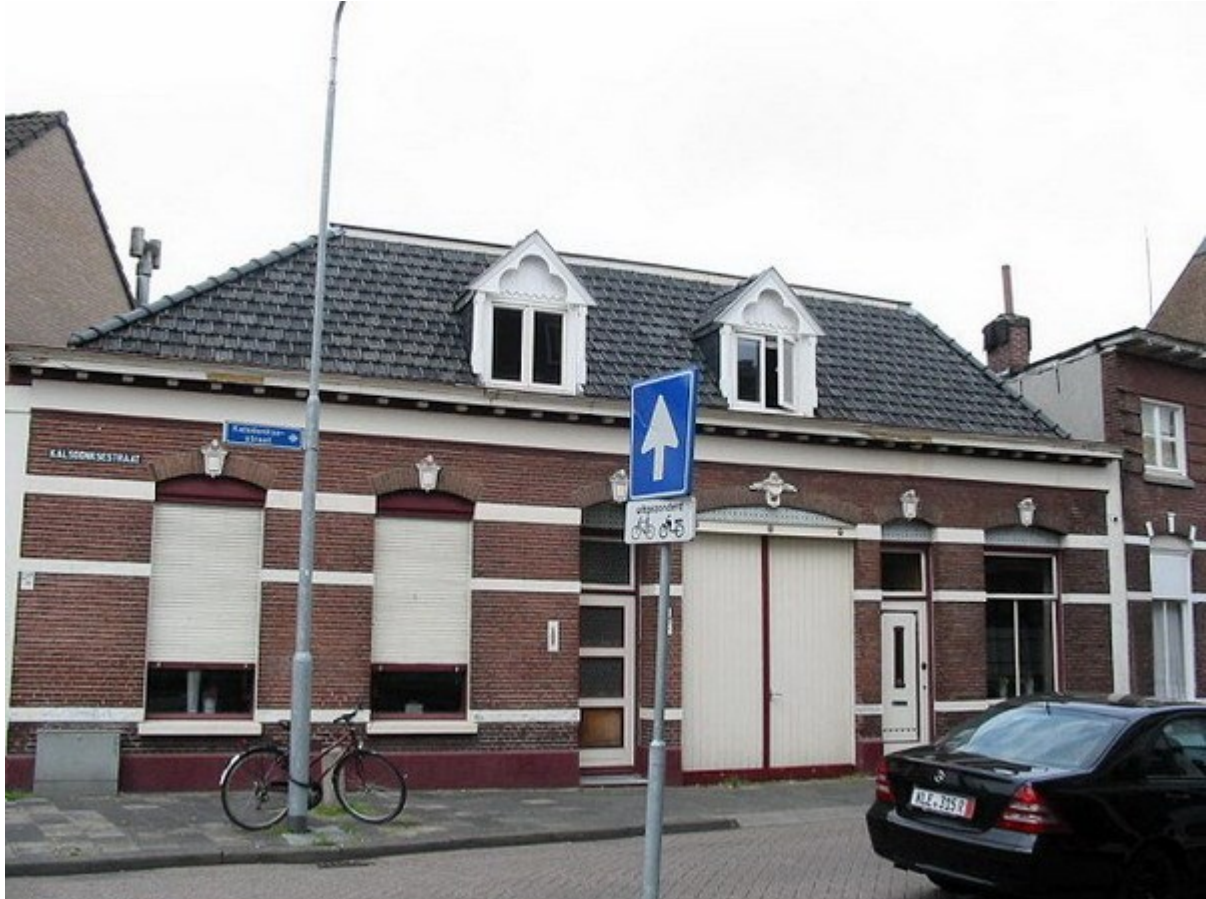
Het pand Kalsdonksestraat 1-3 ligt prominent op de kruising van de Kalsdonksestraat en de Hoogstraat en weerspiegelt door de ligging en de architectuur de situatie uit het einde van de negentiende eeuw. Het is gebouwd onder invloed van de neorenaissance als woonhuis met bedrijfsruimte voor een kolenboer en omvat in oorsprong twee woonhuizen en een doorgang naar het achterterrein.

Dit pand valt in dit straatbeeld op vanwege de brede zesassige voorgevel met een gevellijst en een plat dak met dakschilden. Het staat op een rechthoekig grondvlak en omvat een begane grond en een zolderverdieping onder een platdak met dakschilden die gedekt zijn met gesmoorde kruispannen. In het dakschild boven de voorgevel zijn twee dakkapellen geplaatst. In het linker dakschild breken twee schoorstenen door het dak heen. In de onderramen is isolerende beglazing geplaatst.

De éénlaagse, zes gevelassen brede voorgevel is met rode bakstenen in kruisverband gemetseld. De gevel wordt met een geprofileerde bakgoot op klossen afgesloten. De gepleisterde plint, de gewitte banden bij de onder-, tussen-, en bovendorpels zorgen voor een horizontale geleiding van de gevel. De gevelopeningen hebben een hardstenen lekdorpel en een segmentboog met een decoratieve sluitsteen. Op de hoeken bevindt zich een terugliggend gepleisterd gevelvlak.

Het woonhuis links van de oorspronkelijke toegang tot het achterterrein heeft een toegang en twee T-schuifvensters met een driedelig bovenlicht. Het boogveld van deze twee ramen is afgedekt met een plaat. De toegang wordt gevormd door een recent geplaatste deur met een geprofileerd kalf en een ongedeelde bovenlicht. Het boogveld boven de deur is gevuld met siertegelwerk.

Het woonhuis rechts van de oorspronkelijke toegang tot het achterterrein heeft een toegang en een T-schuifvenster met een vierdelig bovenlicht. Het boogveld van dit raam is afgedekt met een plaat. De toegang wordt gevormd door de authentieke deur met een geprofileerd kalf en een ongedeelde bovenlicht. Het boogveld boven de deur is gevuld met siertegelwerk.

De oorspronkelijke toegang tot het achterterrein wordt gevormd door dubbele houten opgeklampte deuren onder een segmentboog met een decoratieve sluitsteen.

De dakkapellen boven de voorgevel hebben een zadeldak dat haaks op het dakschild staat en gedekt is met gesmoorde kruispannen. De wangen zijn bekleed met leien. De dakkapellen hebben een decoratieve beëindiging en openslaande ramen.
