Krampenloop 31, Roosendaal

Bouwjaar: 1930

Gegevens monument

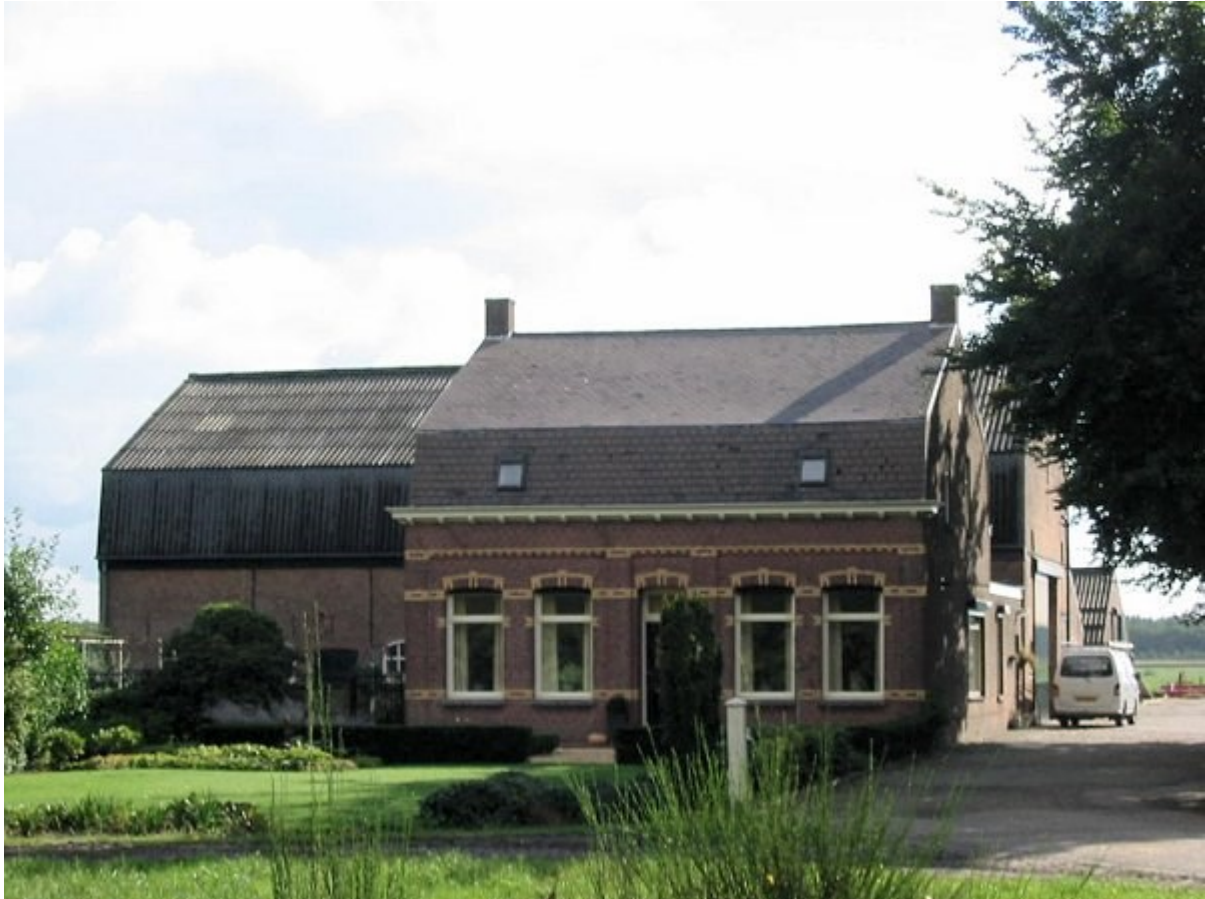
Het boerderijcomplex is gebouwd in 1930 en bestaat in oorsprong uit een woonhuis met een grote schuur die door een tussenlid met elkaar verbonden zijn.

Op het erf bevinden zich nog twee schuren die niet beschermenswaardig zijn. Het woonhuis, het tussenlid en de schuur zijn gebouwd van rode baksteen in kruisverband, het woonhuis heeft een donkerrood trasraam. Het woonhuis en de schuur hebben een mansardedak, het dak van het woonhuis is gedekt met leien in maasdekking. Drie dakvlakken van de schuur zijn gedekt met golfplaten en het achterste dakvlak is gedekt met eterniet leien. Het tussenlid heeft een platdak.
