Nispensestraat 74, Roosendaal

Bouwjaar: 1910

Gegevens monument

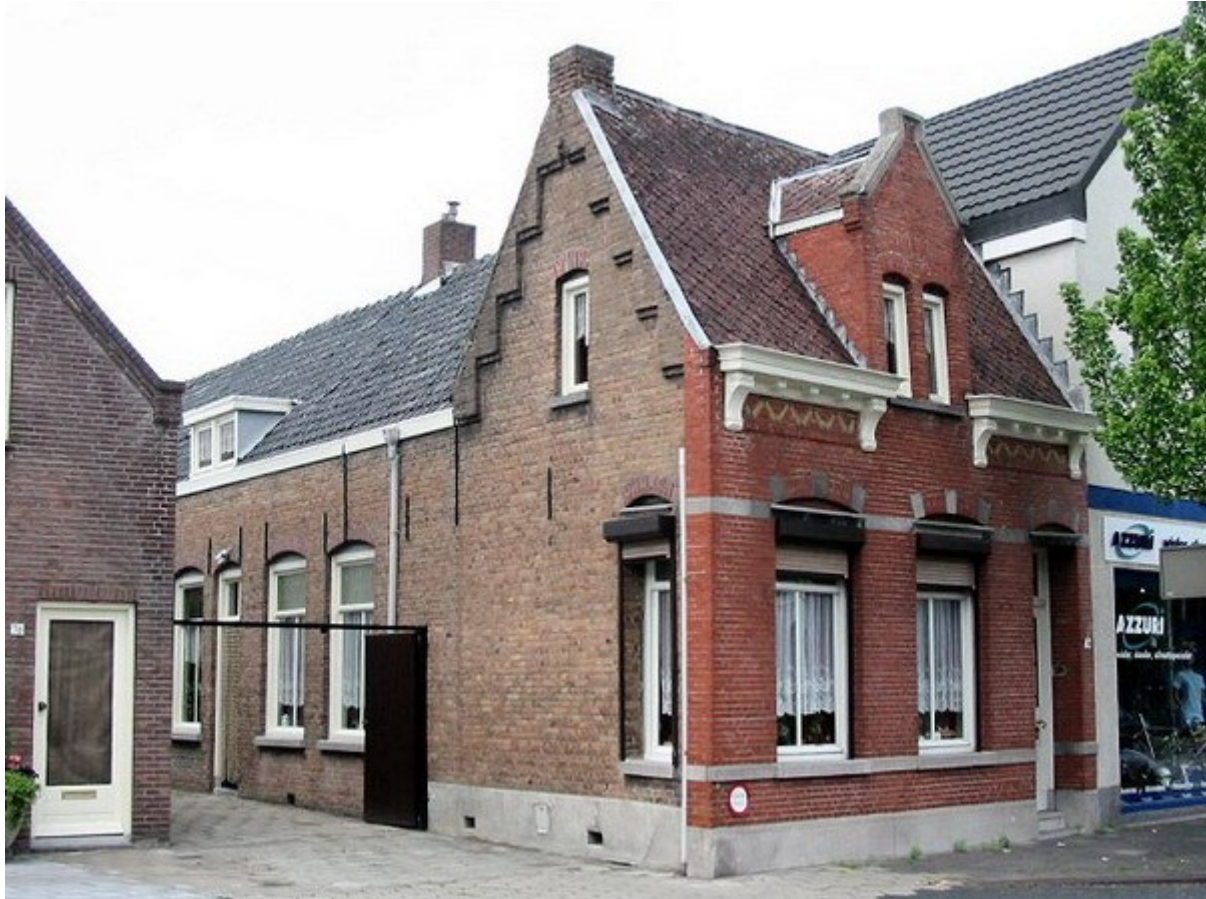
Het woonhuis met bedrijfsruimte aan de Nispensestraat 74 is in oorsprong gebouwd als boerderij in 1910 en bestaat uit een begane grond en een zolderverdieping. Het woongedeelte aan de straatzijde heeft een zadeldak dat gedekt is met eterniet leien en waarvan de nok evenwijdig met de straat loopt. Aan beide zijden van de nok bevindt zich een schoorsteen die de tuit van de zijgevel beëindigt.

Aan de linkerkzijde bevinden zich twee T-schuifvensters met glas-in-lood in het bovenlicht en aan de rechterzijde een toegang in een ondiep portiek. De toegang is bereikbaar via twee hardstenen treden en wordt gevormd door een paneeldeur en een ongedeelde bovenlicht met glas-in-lood. In de deur bevinden zich twee ramen met siersmeedwerk.

In het midden van de gevel bevindt zich een Vlaamse gevel met twee ongedeelde vensters, elk venster onder een segmentboog en beiden onder een tweede segmentboog. Deze gevel wordt afgesloten met een hardstenen geprofileerde band.

Links en rechts van deze Vlaamse gevel wordt de voorgevel afgesloten met een geprofileerde bakgoot op consoles met een fries van siermetselwerk.
