Vroenhoutseweg 3, Roosendaal

Bouwjaar: vierde kwart 19e eeuw

Gegevens monument

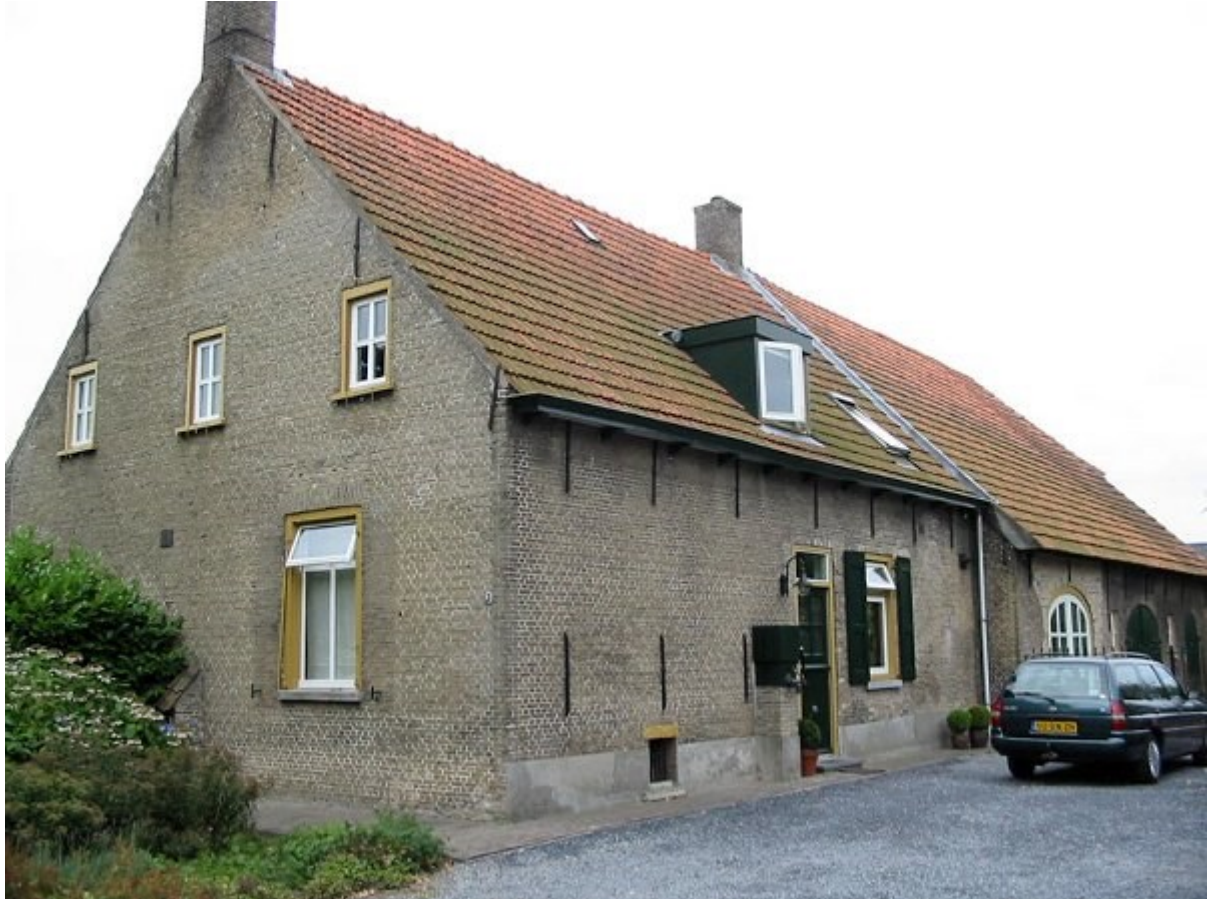
Deze langgevelboerderij is in het vierde kwart van de 19e eeuw gebouwd en staat op een diep, rechthoekig grondvlak en omvat een begane grond, een zolderverdieping en een zolder onder een zadeldak waarvan de nok haaks op de straat staat. De nok wordt bij de voorgevel door de oorspronkelijke, gemetselde schoorsteen doorbroken en ter plaatse van de brandmuur bevindt zich een schoorsteen. Het dak is met rode Muldenpannen gedekt. In het linker dakvlak bevinden zich drie dakramen en in het rechter dakvlak een dakkapel en een dakraam.

De voorgevel heeft op de begane grond een venster dat kan worden geblindeerd met houten luiken en dat de opkamer markeert. Ter hoogte van de zolderverdieping bevinden zich drie vensters. De gevel wordt afgesloten met vlechtingen en over de gevel zijn ankers zichtbaar. De toegang wordt gevormd door een houten deur en een ongedeelde bovenlicht. Het venster naast de deur is voorzien van houten rolluiken. Over dit geveldeel zijn ankers zichtbaar ter hoogte van de kelder en opkamer en de gevelbeëindiging. Ter hoogte van de voormalige stal bevinden zich twee boogvormige gevelopeningen waarin nieuwe kozijnen zijn geplaatst. Ook over dit geveldeel zijn ankers zichtbaar. De geveldelen worden afgesloten met een bakgoot op beugels.
