Vroenhoutseweg 19, Roosendaal

Bouwjaar: 1880

Gegevens monument

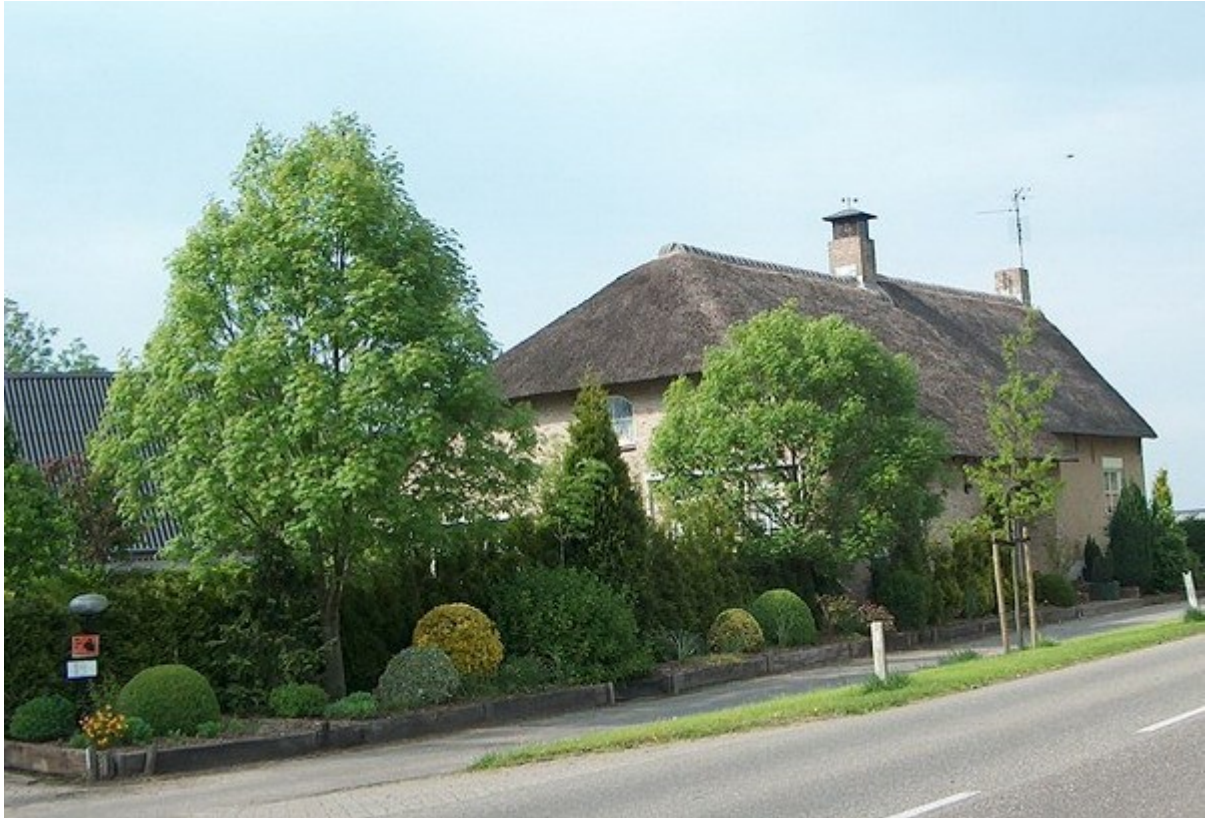
Het betreft een boerderij met de nokas parallel aan de straat en een schuin daarachter geplaatste Vlaamse Schuur, gelegen in het buitengebied.

Het linker gedeelte van de voorgevel van de boerderij bestaat evenals de linkergevel uit machinale rode baksteen. Hierin bevinden zich drie betonnen vierruits ramen en een deur.

De bogen van de twee korfbogige staldeuren zijn nog zichtbaar door de bewaard gebleven hardstenen aanzetblokjes. In de linkergevel bevinden zich twee vierruits ramen aan weerskanten van de centrale klampdeur met houten latei waarboven een half rond hooiluik met hardstenen aanzetblokjes. De gevels zijn voorzien van rechte muurankers. Het rieten dak heeft een wolfeind aan deze zijde. Het hogere woongedeelte is iets terugwijkend geplaatst. Hiervoor ligt een terracotta en zwart tegelstoepje van vierkante tegels. De gevel van dit deel is na de hoge gepleisterde plint in ijsselsteen uitgevoerd. De witgeschilderde zesruits schuifvensters hebben hardstenen dorpels en recente rolluikkasten. Onder de dakaanzet van dit deel met het rieten zadeldak loopt een houten balk. De twee schoorstenen zijn van ijsselsteen. De rechtergevel is eveneens uitgevoerd in ijsselsteen, met vlechtingen en in hardhout vernieuwde kozijnen. In de achtergevel bevindt zich de entree tot de woning. De kleine vensters en paneeldeur zijn vernieuwd. De gevel bestaat deels uit machinale baksteen en deels uit ijsselsteen.

De Vlaamse Schuur bestaat grotendeels uit machinale baksteen. De schuur wordt verlicht door een brede strook betonnen ramen, welke een negatief element vormen. Via een hoge rechte staldeur en via een smalle paneeldeur met een ijzeren half rond raampje als bovenlicht heeft men toegang tot de schuur. Het hoge geknikte dak is grotendeels rietgedekt, maar heeft ook een zijde met rode oudhollandse pannen.

Het complex verkeert deels in goede, deels in matige staat van onderhoud.
