Boomhoefstraat 26, Wouw

Bouwjaar: 1850

Gegevens monument

Omschrijving van het monument

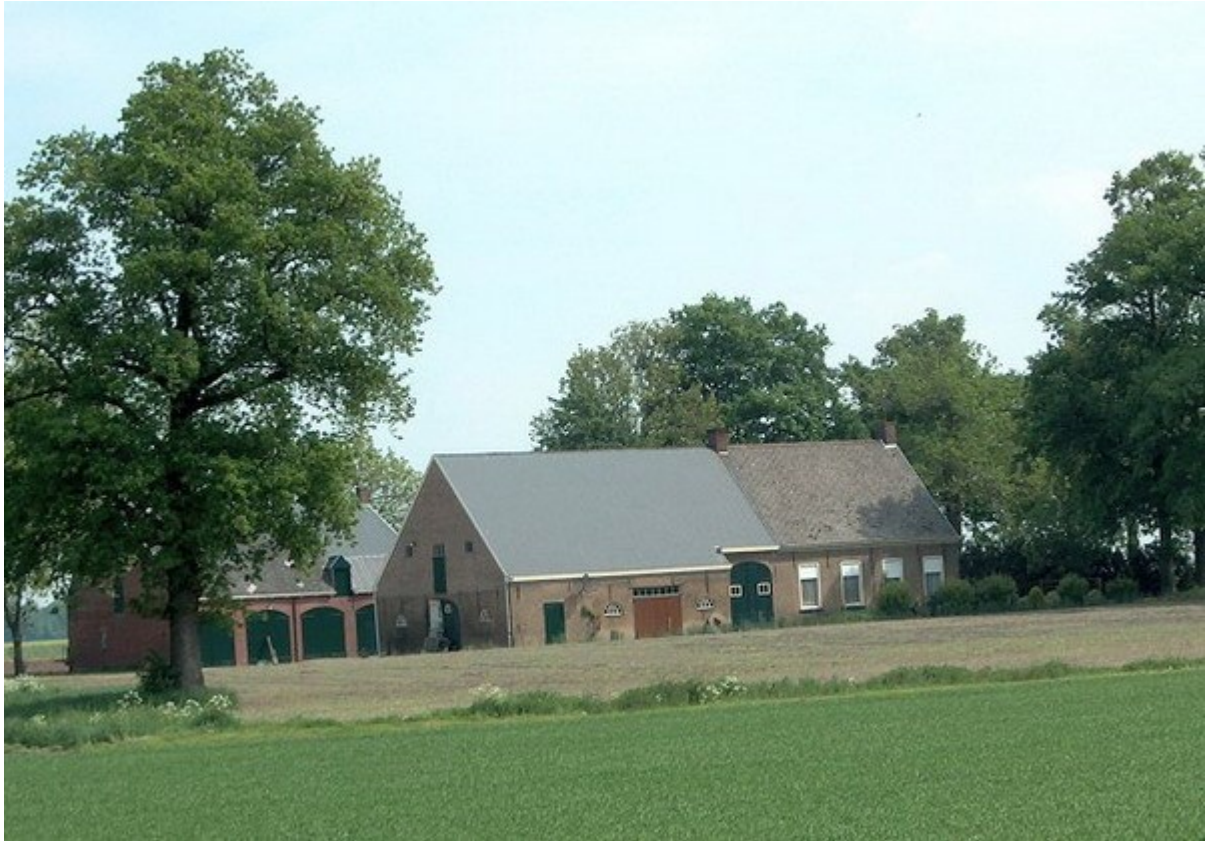
De gedeeltelijk onderkelderde boerderij is gebouwd op een rechthoekig grondvlak en bestaat uit een begane grond en een zolderverdieping onder een zadeldak waarvan het woongedeelte gedekt is met enterniet leien en het stalgedeelte met golfplaten. In de nok bevindt zich ter hoogte van de brandmuur en de rechterzijgevel een schoorsteen.

De boerderij is gebouwd van gele baksteen in kruisverband.
