Westelaarsestraat 35, Wouwse Plantage

Bouwjaar: 1931

Gegevens monument

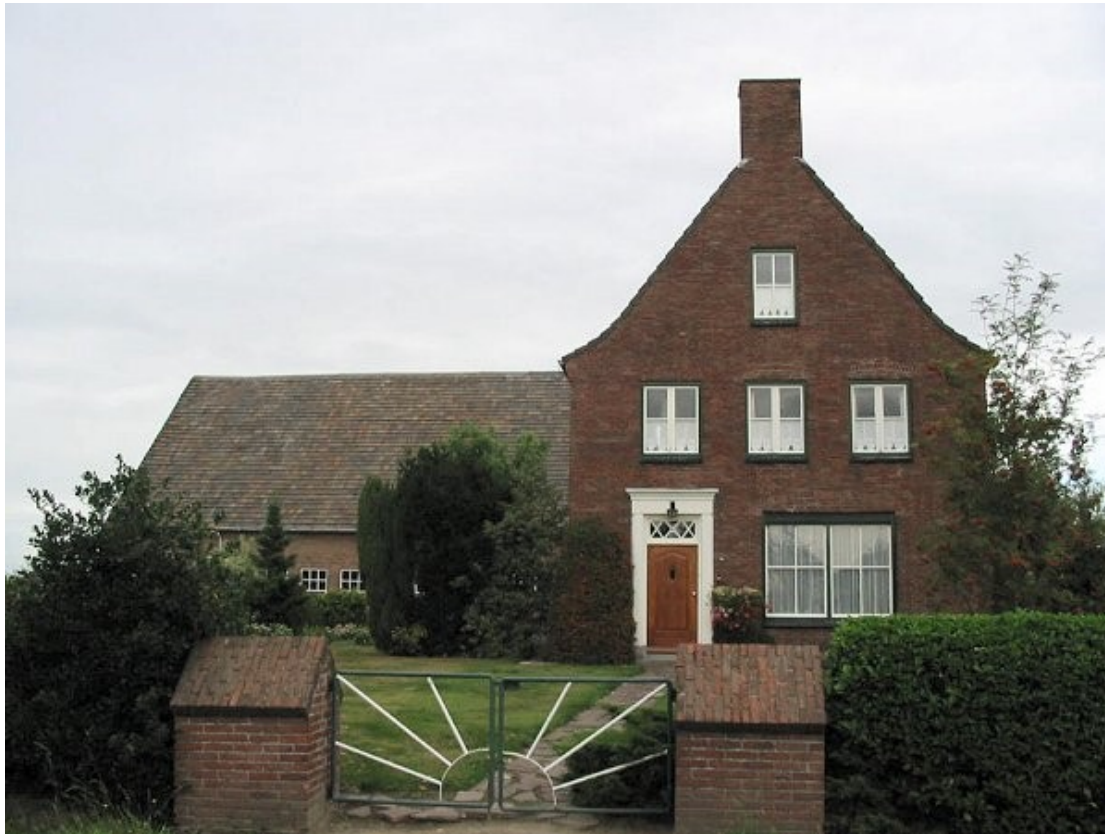
Het boerderijcomplex aan de Westelaarsestraat 35 is in 1931 gebouwd in opdracht van Joh. F. Doggen naar een ontwerp van Alph. Van Woerkom, architect te Wouw. Het complex bestaat uit een woonhuis en een grote schuur die door een tussenlid met elkaar zijn verbonden. Het woonhuis wordt van de openbare weg gescheiden door een tuin en een haag met een hek met twee kolommen met een ezelsrug. Via deze toegang is het woonhuis bereikbaar. Het verharde erf is via een tweede toegang bereikbaar. Het vrijstaande woonhuis van het boerderijcomplex is gebouwd eeuw onder invloed van de Delftse School. Naast het woonhuis bevindt zich een kleine wagenschuur die niet beschermenswaardig is.
