Burgerhoutsestraat 5, Roosendaal

Gegevens monument

Omschrijving van het monument

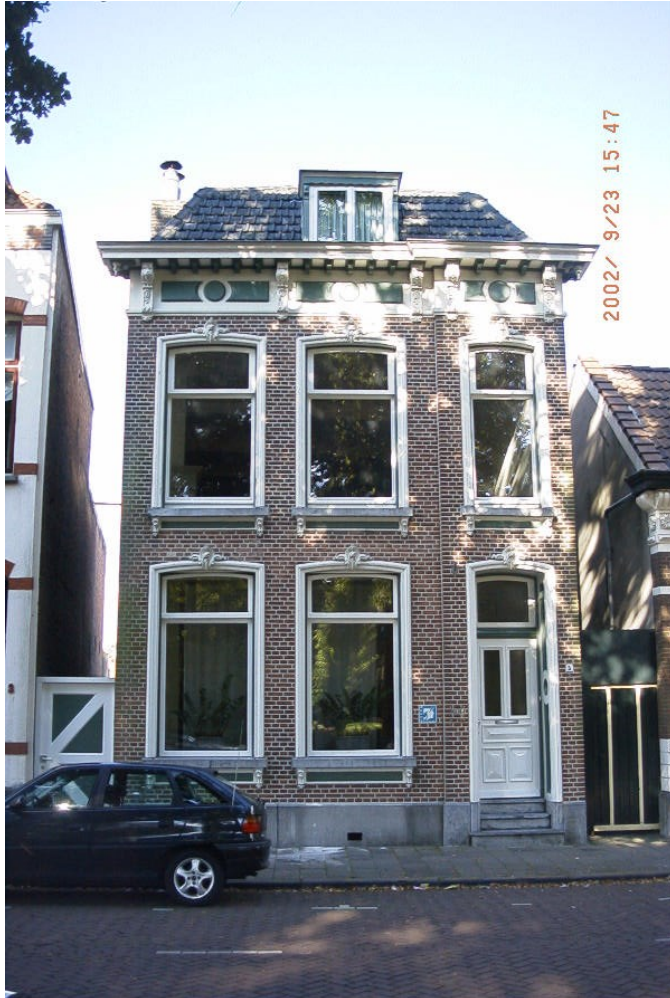
De voorgevel is drie vensterassen breed. De getoogde gevelopeningen zijn met een gepleisterde band omlijst en hebben een akroterie. Op de begane grond heeft de gevel een hardstenen plint met muisroosters. Aan de rechterzijde bevindt zich een risaliet waarin zich de toegang in een ondiep portiek bevindt. De zijkanten van dit portiek zijn verlevendigd met sierpleisterwerk.

De toegang wordt gevormd door een portiek met twee treden, een recent geplaatste paneeldeur met een ongedeelde bovenlicht. Links van de toegang bevinden zich twee vensters en op de verdieping drie vensters met een hardstenen lekdorpel met een decoratieve ondersteuning. De vensters zijn vernieuwd waardoor de vensterindeling ook is gewijzigd.

De gevel wordt afgesloten met een gevellijst met een gepleisterde architraaf, een gepleisterde fries met sierpleisterwerk en een geprofileerde bakgoot op gedecoreerde consoles die de hoek om gekornist is.
