Damastberg 108-110, Roosendaal

Bouwjaar: eind 19e eeuw

Gegevens monument

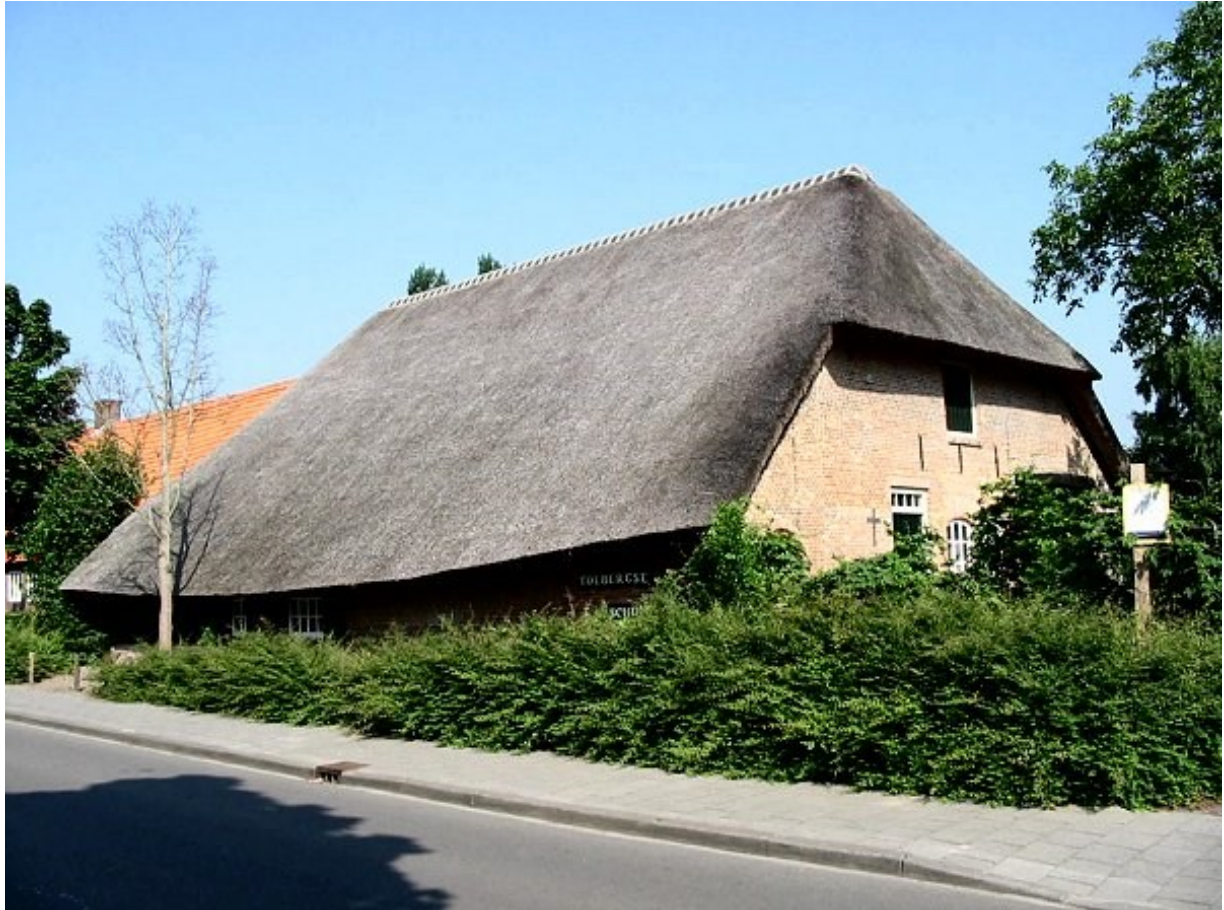
Aan de rand van de wijk Tolberg bevindt zich een voormalig boerderijcomplex bestaande uit een boerderij en een schuur. Aan de noordzijde grenst de schuur aan een openruimte en aan de zuidzijde aan de nieuwbouwwijk. Aan de westzijde bevindt zich een voormalige boerderij waarlangs een fiets/wandelpad loopt. Aan de oostzijde van de schuur bevindt zich een open ruimte die grenst aan de nieuwbouw wijk. Het voormalige boerderijcomplex weerspiegelen het oorspronkelijke erf. Aan de oostzijde is het erf bestraat. De schuur is gebouwd met rode baksteen in kruisverband, de gevel langs de straat is gedeeltelijk bekleed met gepotdekselde houten delen. Het schilddak, waarvan de nok evenwijdig met de weg loopt, is gedekt met riet.
