Raadhuisstraat 11, Roosendaal

Bouwjaar: 1905

Gegevens monument

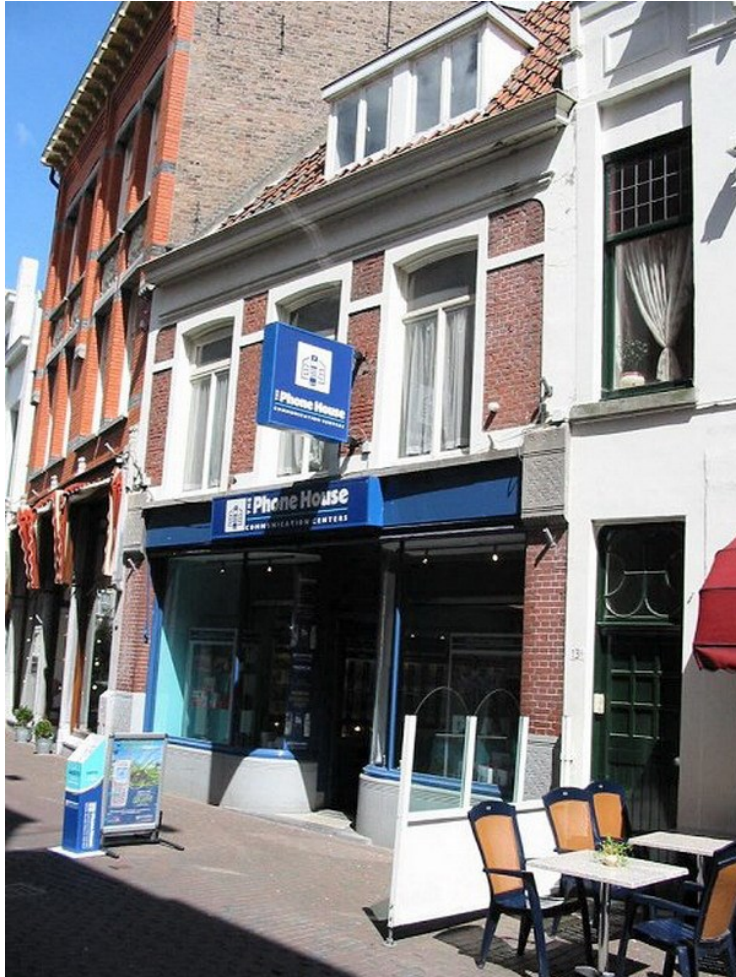
De twee vensterassen brede voorgevel is gebouwd van rode baksteen in kruisverband en verlevendigd met gepleisterde vensteromlijstingen, speklagen en lisenen.

Op de begane grond bevindt zich een gevelbrede houten winkelpui met een hardstenen borstwering. Centraal bevindt zich de entree die gevormd wordt door een portiek met een hardstenen vloer en twee afgeronde hoeken met glas.

Voor de toegangsdeur bevindt zich een decoratieve granieten vloer. Aan weerszijde van de entree bevindt zich een etalageraam en aan beide zijden van de pui bevindt zich een penant van metselwerk. Deze penanten hebben een hardstenen borstwering met een geprofileerde plint met gedecoreerd element. Aan de bovenzijde bevindt zich een gedecoreerd element.

Aan de bovenzijde wordt de pui afgesloten met een recent geplaatste plaat en een hardstenen cordonlijst die bij de vensters dienst doet als lekdorpel.

Op de verdieping bevinden zich twee T-vensters met een ongedeeld bovenlicht in een getoogde gevelopening. De gevel wordt afgesloten met een gevellijst met een geprofileerde architraaf, een gepleisterde fries en een geprofileerde bakgoot.

In het dakvlak boven deze gevel is een nieuwe dakkapel geplaatst met twee ongedeelde stolpramen.
