Raadhuisstraat 43, Roosendaal

Bouwjaar: 1e helft 20e eeuw

Gegevens monument

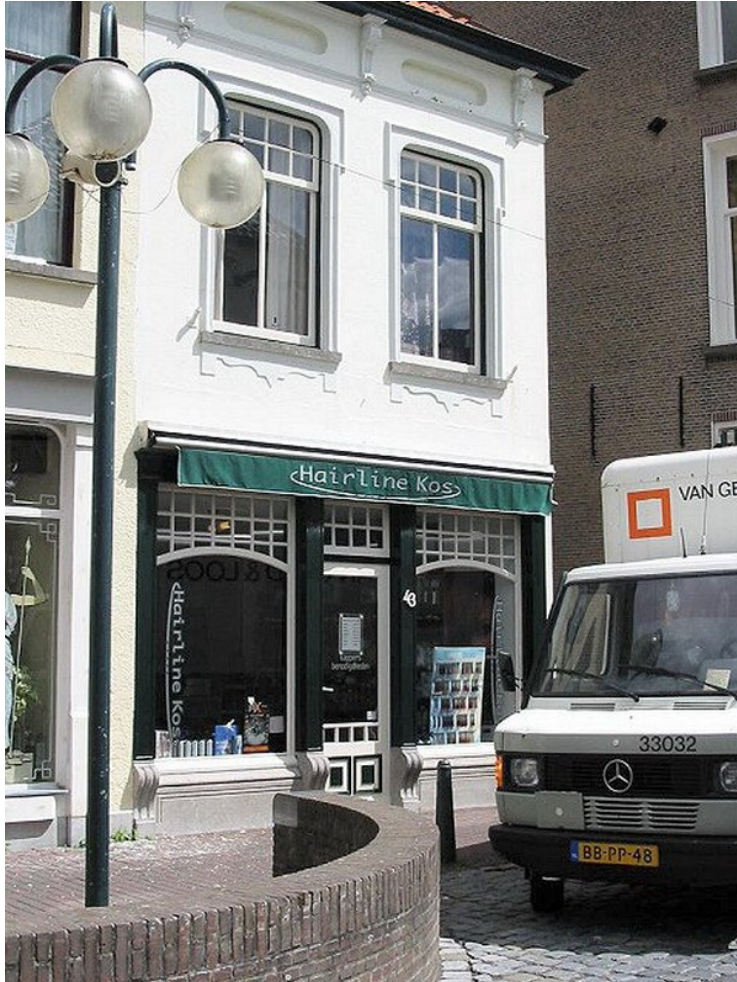
De twee vensterassen brede voorgevel is gepleisterd. Op de begane grond bevindt zich een gevelbrede, houten winkelpui met een hardstenen borstwering. Centraal bevindt zich de entree met aan weerszijde een etalageraam met een gebogen bovenlicht met een roedenverdeling. Deze onderdelen worden omlijst door een penant dat op een hardstenen console rust. Aan de bovenzijde wordt de pui afgesloten met een eenvoudige kroonlijst.

Op de verdieping bevinden zich twee T-vensters met een bovenlicht met een acht ruits roedenverdeling. Deze vensters hebben aan de bovenzijde afgeronde hoeken, een geprofileerde gepleisterde omlijsting en een hardstenen lekdorpel. Onder de lekdorpel is een gepleisterde decoratie aangebracht. De gevel wordt afgesloten met een gevellijst waarvan het fries is gedecoreerd en een geprofileerde bakgoot rust op drie geornamenteerde consoles.
