Raadhuisstraat 106-106a, Roosendaal

Bouwjaar: 1904

Gegevens monument

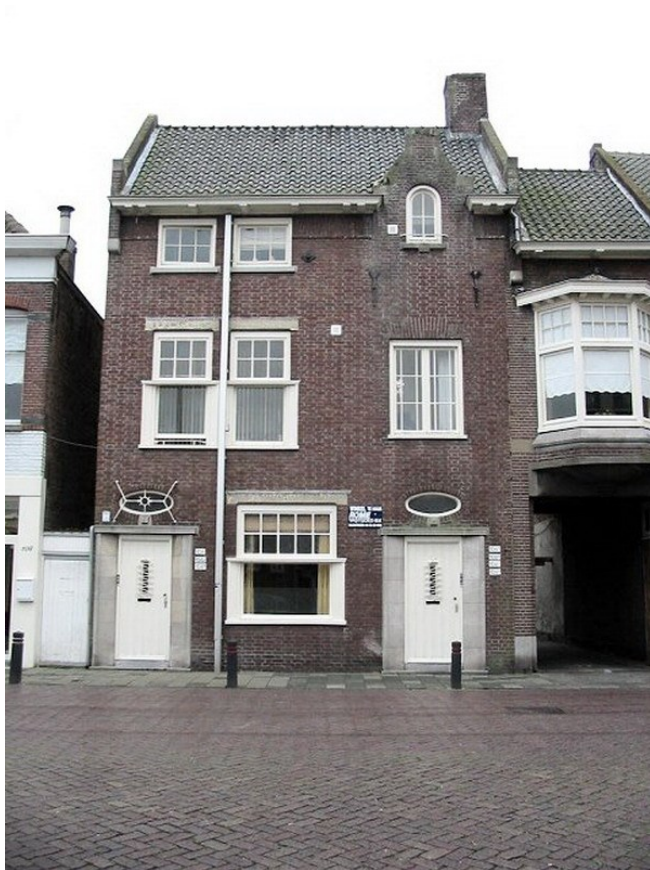
De min of meer drie vensterassen brede, drielaags lijstgevel is met rode baksteen in staandverband gemetseld en is nog voorzien van het oorspronkelijke, platvolle voegwerk. De gevel is asymmetrisch van opzet en heeft geen specifieke geleiding. Een voor de bouwtijd zeer kenmerkende, fors uitkragende gootlijst op geprofileerde klossen beëindigt de gevel. Onder de goot bevindt zich bandsiermetselwerk. De gootlijst wordt rechts doorbroken door een als tuitgevel met schouderstukken uitgevoerde Vlaamse gevel. Hierdoor wordt het rechter geveldeel, dat ook qua vormgeving iets afwijkt van het linker geveldeel, op bescheiden wijze geaccentueerd.

Op de begane grond bevindt zich tussen twee oorspronkelijke voordeuren met een betonnen blokomlijsting, een brede vensteropening onder een betonnen latei met getande loodslab. De sober vormgegeven deuren hebben voor de klappaampjes een ijzeren hekwerk. Boven de geprofileerde lateien bevindt zich een oeil-de-boeuf met blank kathedraal glas. Vóór het oeil-de-boeuf bevindt zich een sierhekwerk. Ter hoogte van de verdieping en de zolder bevinden zich in het linker geveldeel twee vensteropeningen, op de verdieping onder een betonnen latei zoals op de begane grond. De zoldervensters hebben een betonnen lekdorpel en kozijnen met zesruits ramen. Het geveldeel rechts heeft één vensteropening met afgeschuinde dagkanten onder een strekse boog op de verdieping. Hierin zit een oorspronkelijk kozijn gevat met een meerruits stolpraam. In de geveltop is een rondboogvenster aanwezig met vierruits raam. Boven de lekdorpel van het rondboog venster bevindt zich een sober vormgegeven hekwerkje. In de geveltop bevinden zich tevens twee Y-vormige gevelankers.

Opmerkelijk zijn de vensteropeningen van het linker geveldeel. Op de begane grond en op de verdieping zijn de onderste delen van de vensteropening breder dan de bovenste delen. De vorm van de oorspronkelijke kozijnen, die als het ware de onderramen omlijsten, vormen een eenheid met de vormgeving van de omlijsting van de deuren. In deze kozijnen zitten ongedeelde onderramen en boven forse, geprofileerde tussendorpels, meerruits bovenramen met blank kathedraalglas gevat.
