Spoorstraat 80, Roosendaal

Bouwjaar: 1923

Gegevens monument

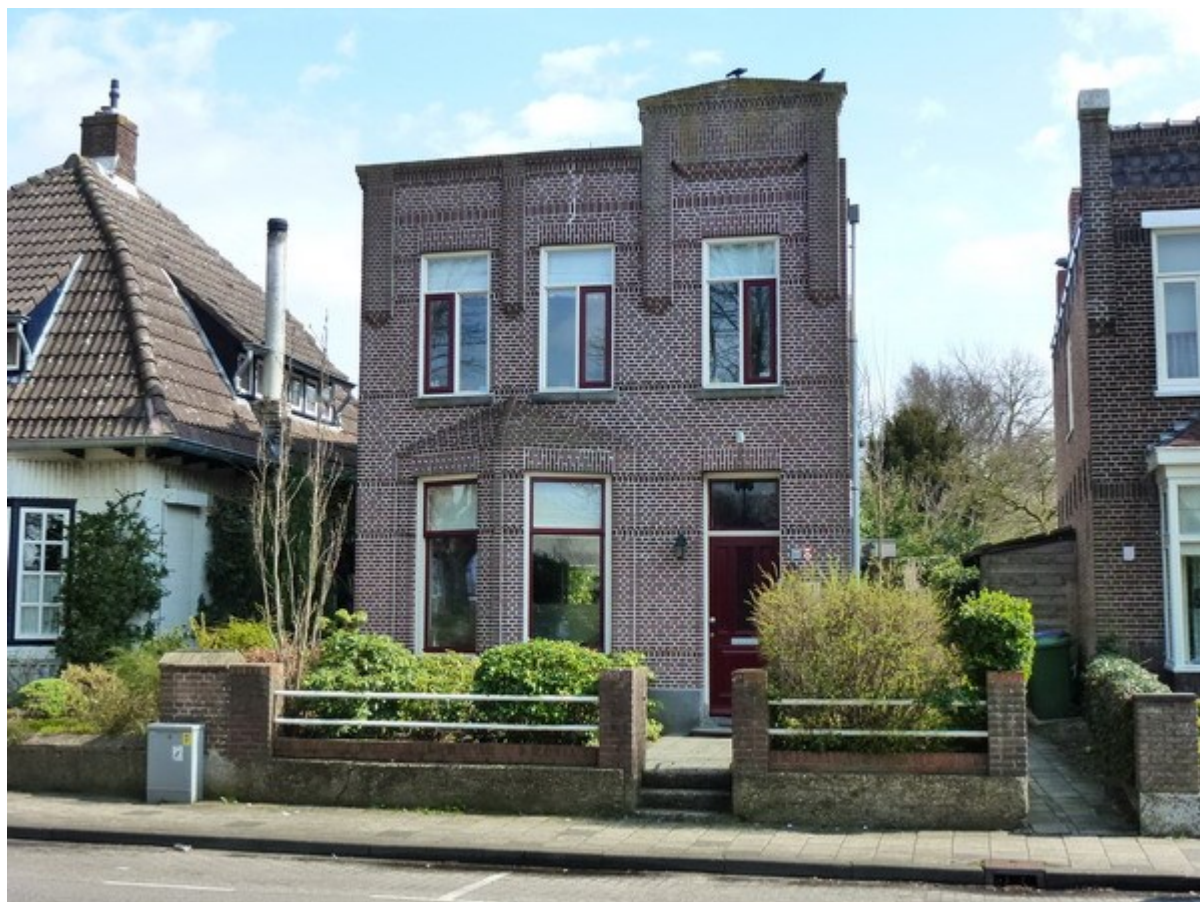
Het vrijstaande, gedeeltelijke onderkelderde woonhuis aan de Spoorstraat 80 te Roosendaal wordt van de openbare weg gescheiden met een hekwerk van gemetselde kolommen en ronde ijzeren pijpen waarachter een tuin is aangelegd. Het pand is in 1923 gebouwd in de Overgangsstijl (invloeden van de Amsterdamse school) in rode baksteen in kruisverband in opdracht J. Dingjan te Roosendaal. Het pand heeft een gepleisterde plint. Ter plaatse van het trasraam zijn de bakstenen verticaal op z'n plat geplaatst. Het pand bestaat uit een begane grond en een verdieping onder een plat dak. Door het platte dak breken aan de rechterzijde twee schoorstenen en aan de linkerzijde een schoorsteen heen. Alle vensters hebben hardstenen lekdorpels.

De voorgevel is drie traveeën breed en verlevendigd met banen van staand getand metselwerk. De gevelopeningen worden afgesloten met een anderhalf steens rollaag. De gevel wordt ter hoogte van de verdieping afgesloten met drie door pilasters gescheiden gevelvlakken met getand metselwerk. Aan de rechterzijde is de gevel verhoogd en wordt afgesloten met een in het midden oplopende rollaag. Op de begane grond bevindt zich aan de linkerzijde een tweezijdige erker met in elke zijde een venster met een ongedeeld schuifraam. De vensters hebben een hardstenen lekdorpel en een rollaag. De erker wordt afgesloten met een getande gemetselde afwerking. Aan de rechterzijde van de voorgevel bevindt zich op de begane grond een toegang in een ondiep portiek. De toegang wordt gevormd door een kozijn met deur met glas en een ongedeeld bovenlicht. Voor de deur bevindt zich een stoepje en deze gevelopening heeft een rollaag. Ter hoogte van de verdieping bevinden zich drie recent vernieuwde T-vensters met een openslaand raam.
