Spoorstraat 84, Roosendaal

Bouwjaar: 1910

Gegevens monument

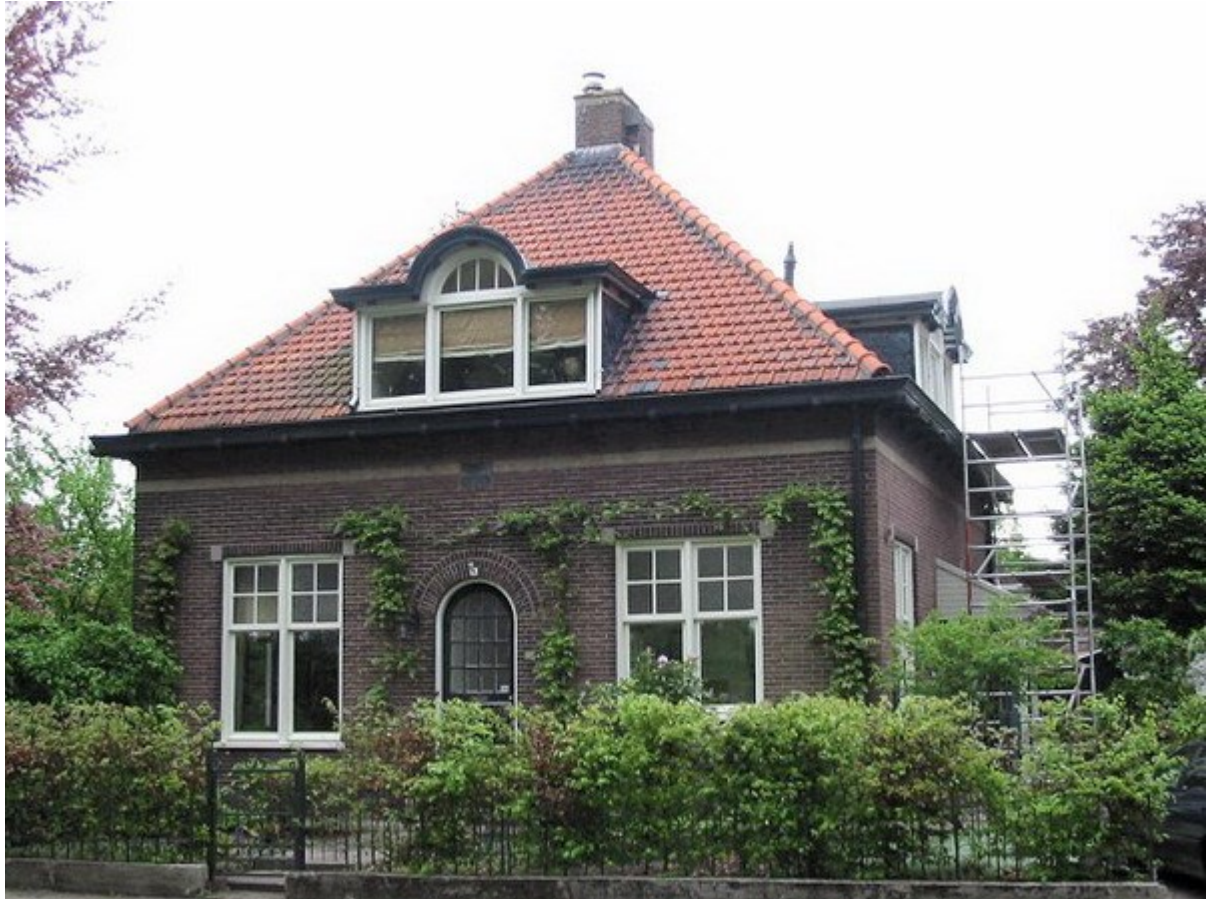
Het vrijstaande, gedeeltelijke onderkelderde woonhuis aan de Spoorstraat 84 te Roosendaal is gebouwd in 1910 naar een ontwerp van G.W. van Heukelom, architect, en wordt van de openbare weg gescheiden met een ijzeren hekwerk op een gemetseld muurtje waarachter een tuin is aangelegd. Het pand is in 1910 gebouwd volgens het bestek nummer 1215 onder invloed van het Traditionalisme in rode baksteen in kruisverband in opdracht van de Spoorwegen voor de opzichter Weg en Werken. Het pand bestaat uit een begane grond en een zolderverdieping onder een tentdak dat gedekt is met rode Tuile-du-Nordpannen. In de top bevindt zich een samengestelde schoorsteen met aan de rechterzijde een hardstenen opzetstuk. In de vier dakvlakken is een dakkapel geplaatst. Alle vensters hebben hardstenen lekdorpels en hardstenen aanzetstenen. In de onderramen van de vensters is isolerend glas geplaatst.

De voorgevel is symmetrisch gebouwd met in het midden de toegang tot de woning. De toegang wordt gevormd door een rondboogvormige toegangsdeur met een roedenverdeling onder een rondboog. Links en rechts van de toegang bevindt zich een venster met een stijl en twee schuifvensters met een ongedeeld onderraam en een bovenlicht met een viervlaks roedenverdeling. De vensters worden afgesloten met een rollaag en een aanzetsteen. De gevel wordt afgesloten met een gepleisterde band, metselwerk en een geprofileerde bakgoot op klossen. In het dakvlak boven de voorgevel bevindt zich een dakkapel met drie ongedeelde ramen. Boven het middelste raam bevindt zich een vierledig engelenraam met geel gefigureerd glas.
