Bergsebaan 71, Heerle

Gegevens monument

Omschrijving van het monument

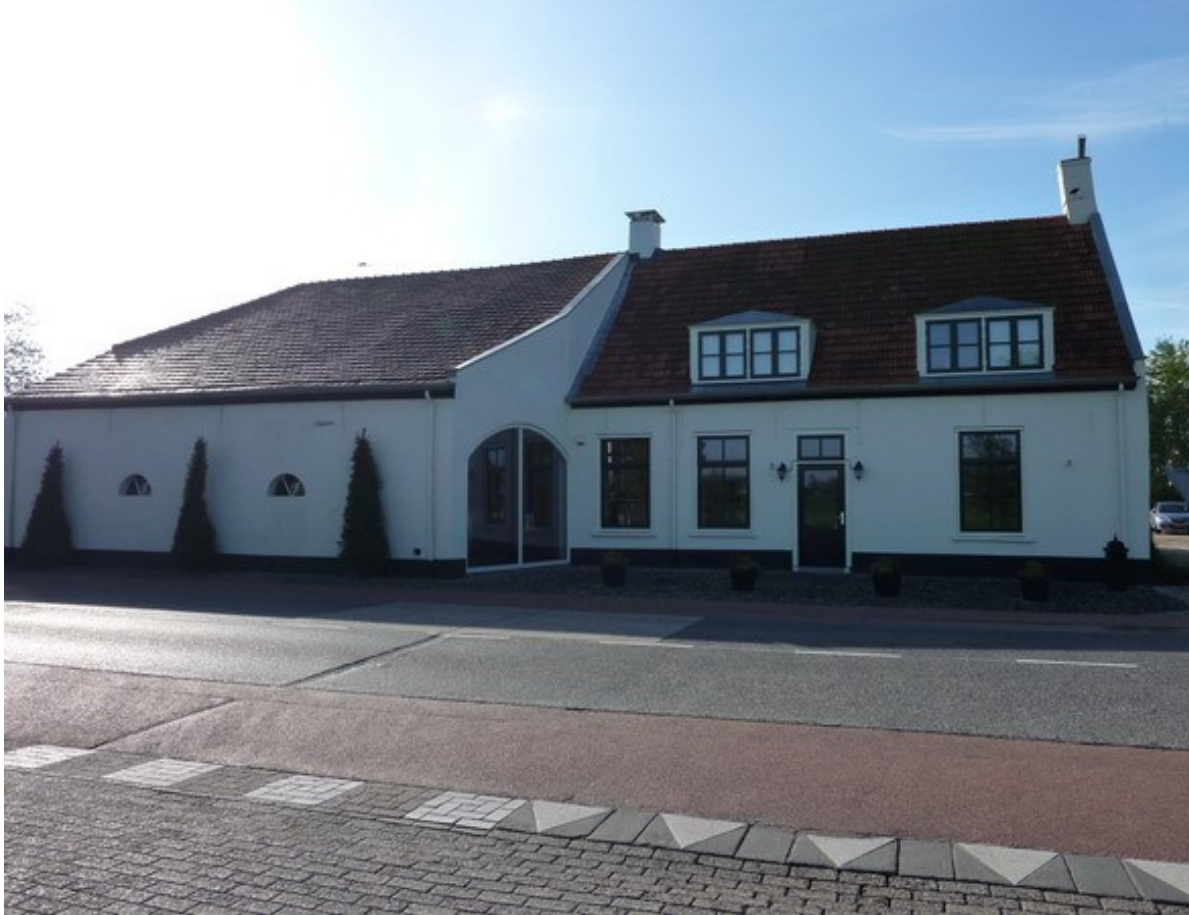
Oorspronkelijke functie: Herberg annex boerderij "De Roskam" met zijlansdeel gebouwd in de tweede helft van de 19e eeuw.

Het pand ligt aan de vanouds drukke verkeersweg van Breda naar Zeeland en meer bepaald aan de weg van Wouw naar Bergen-op-Zoom, direct ten zuiden van de weg. Aan de buitenzijde is nog afleesbaar dat het vroeger een afspanning is geweest, met aan de noordzijde twee grote staldeuren en de ringen in de stoep voor het café. Een van de staldeuren aan de voorzijde is opgeofferd, omdat er een nieuwe toiletgroep werd gebouwd. De langsgevel op het noorden fungeert als voorgevel, het woon- en herberggedeelte beslaat de westelijke helft van het pand. Er is een bouwlaag en een kap met borstwering. Een kelder bevindt zich op de zuidwesthoek van het woongedeelte. In het linkerdeel van het gebouw waren vanouds de stallingen ondergebracht. Aldaar is het hoge dak aan de straatzijde opgelicht ten gerieve van de doorrit voor paard- en wagens. De buitengevels zijn grotendeels gepleisterd en zijn alle gewit met een zwart plint. Het dak eindigt aan de westkant met een tuitgevel en heeft aan de oostkant een schild. De topgevel en de brandmuur worden bekroond door een forse schoorsteen. Op de noordwesthoek waar een stukje pleister is afgevallen is waarneembaar dat het woon- en cafégedeelte is gemetseld in rode baksteen met een kop van 10cm en een dikte van 4,2cm. Het hoekverband is uitgevoerd in een kop-drieklezoorsysteem dat in deze regio in de 18e eeuw gebruikelijk was. In de noordmuur van de stal, aan de binnenzijde is het formaat van de rode baksteen 17,5 x 8,5 x 4,6cm. tien lagen 49cm. Ook de keldertrap is van rode baksteen. De gevelbepleistering is al sinds lang

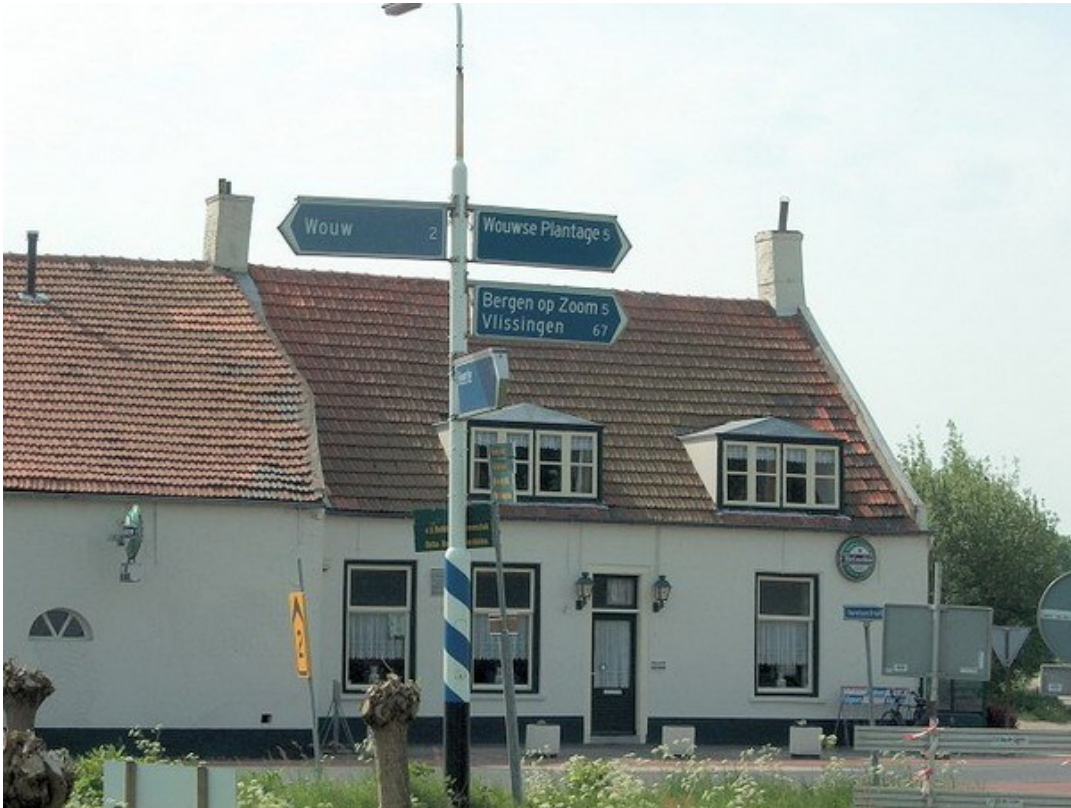
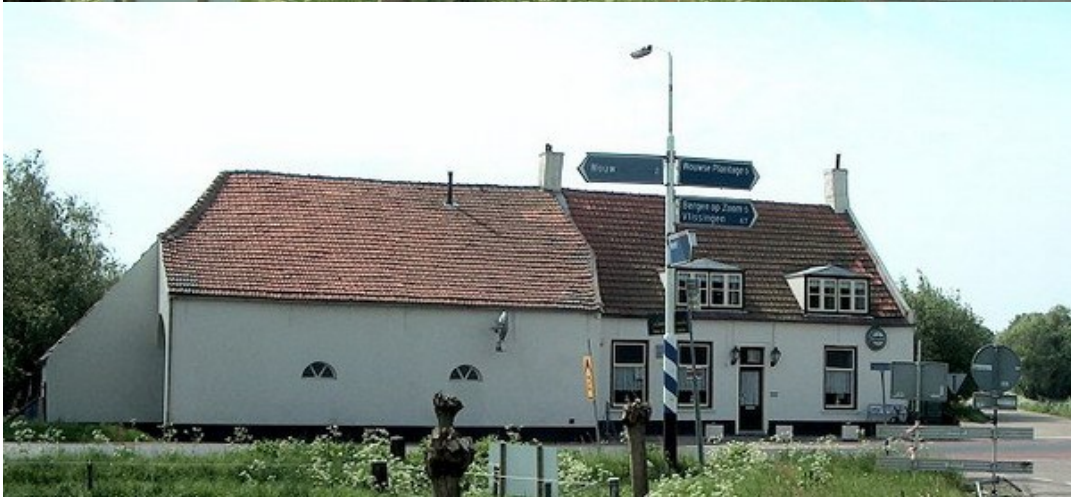
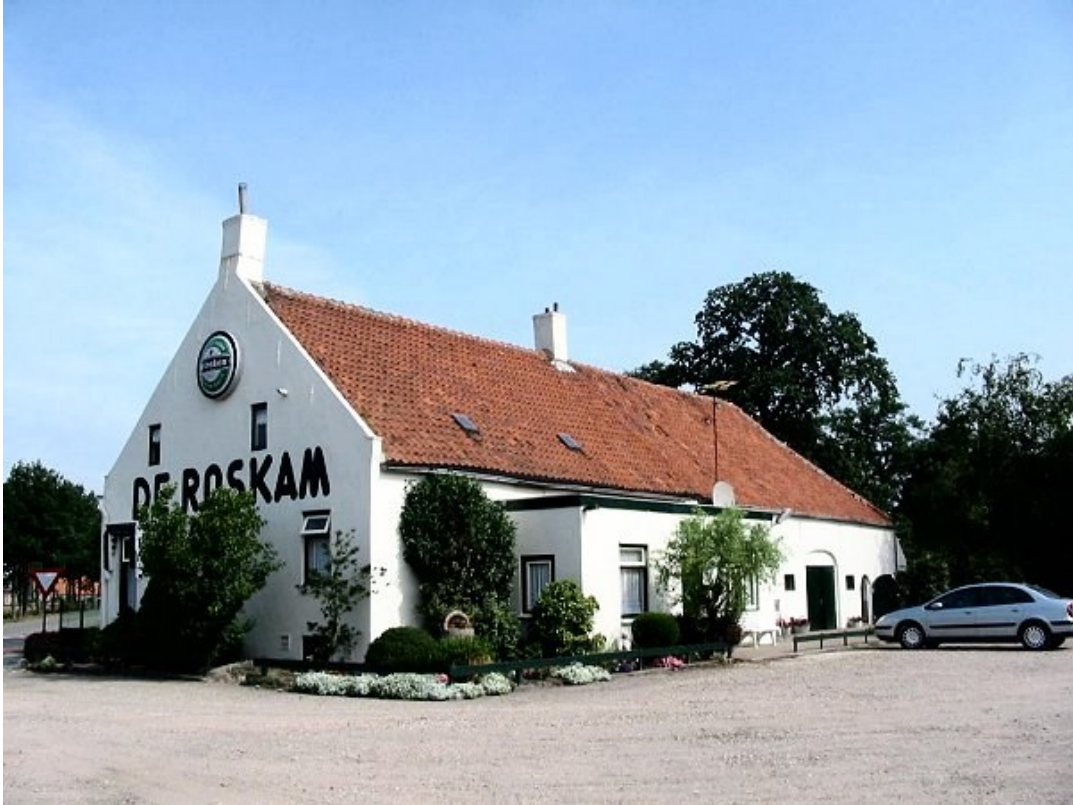
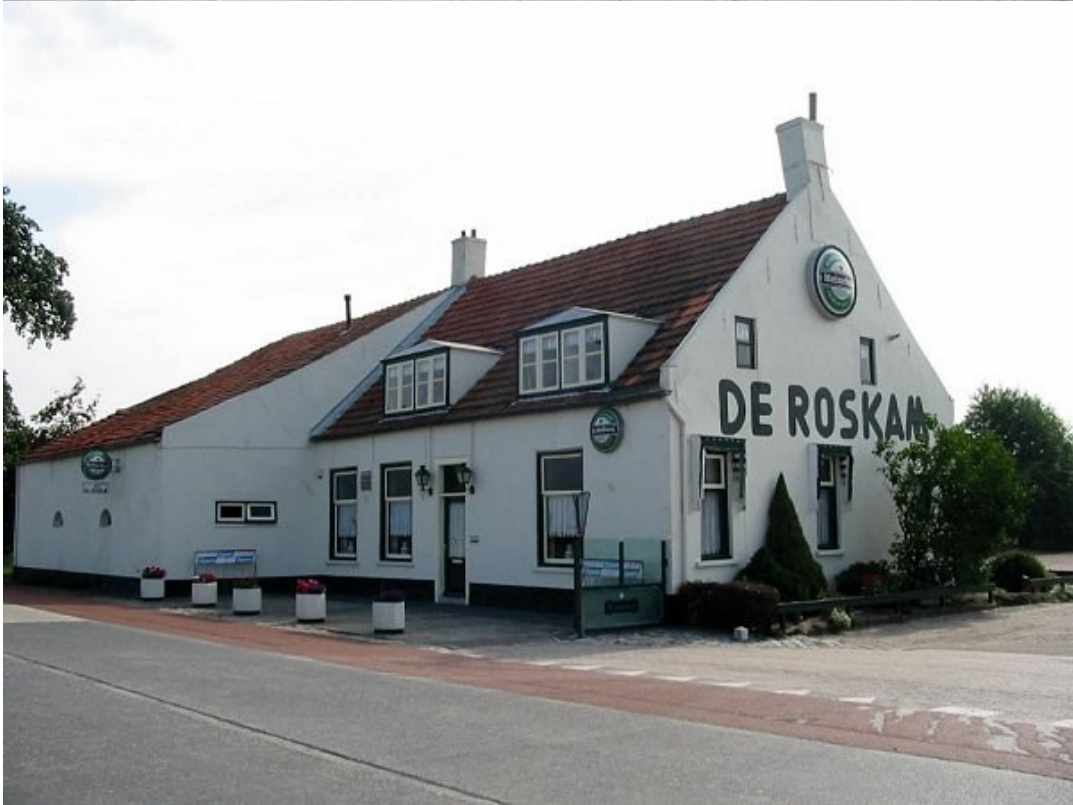
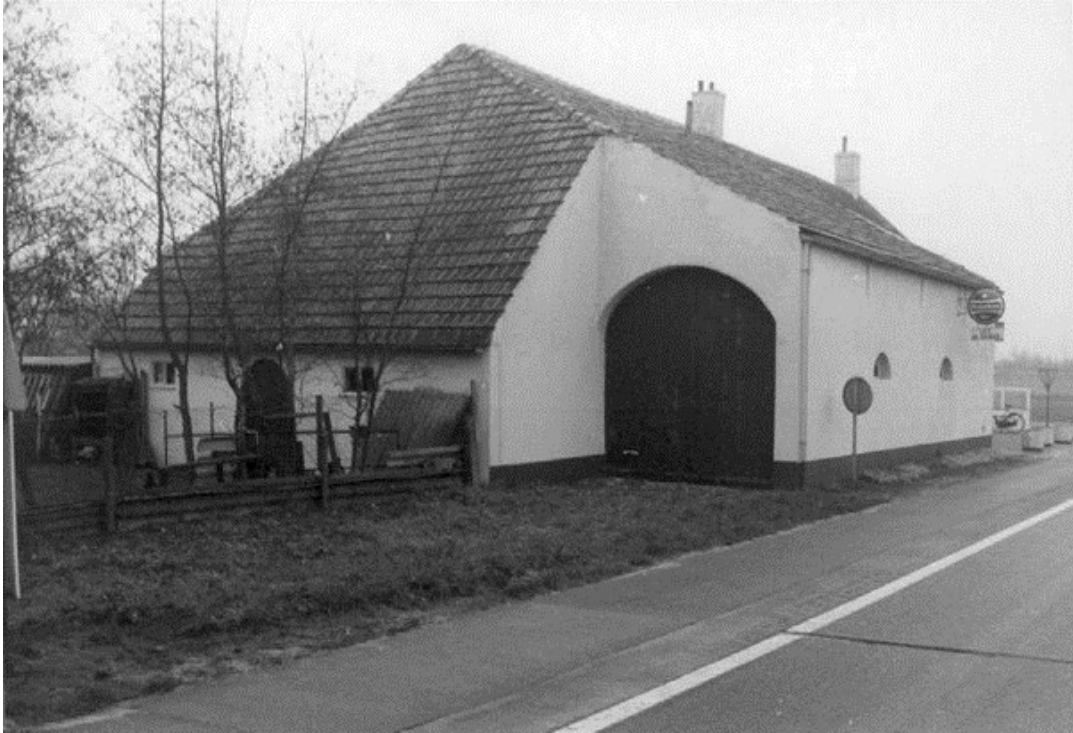
voor restauratie

Herberg annex boerderij "de Roskam" met zijlangsdeel (tweede helft 19e eeuw). Zadeldak-schilddak. Gevels gepleisterd.
