Herelsestraat 134, Heerle

Bouwjaar: 1899

Gegevens monument

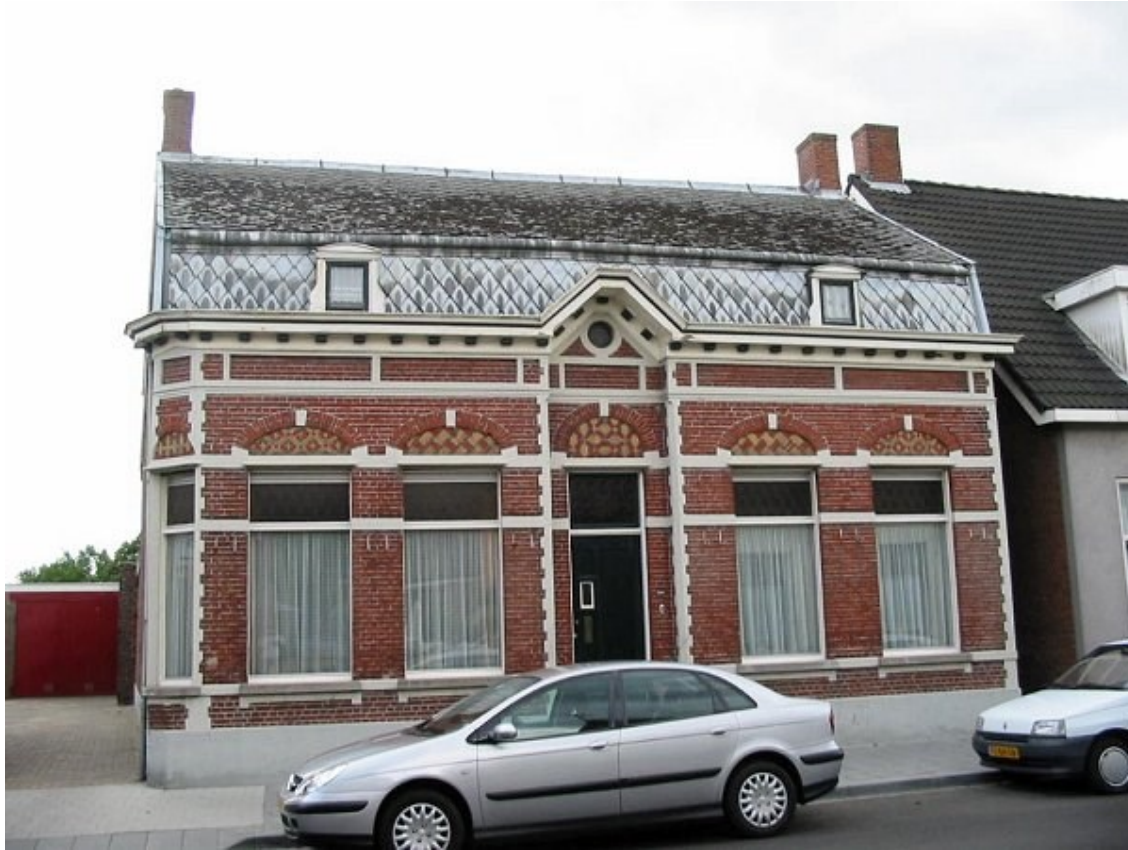
De voorgevel is vijf gevelassen breed en symmetrisch gebouwd en heeft links en rechts van de toegang twee vensters. De gevel heeft een gepleisterde plint en wordt aan beide zijden afgesloten met gepleisterde blokken. Aan de linkerkant is de gevel afgeschuind en in dit gevelvlakje bevindt zich een ongedeelde venster. Het gevelvlak waarin zich de toegang bevindt ligt terug, is afgezet met gepleisterde hoekblokken en breekt door de goot heen.

Door de gepleisterde plint, de speklagen, de decoraties onder de hardstenen lekdorpels en door de gevellijst heeft deze gevel een sterk horizontaal karakter. De gevelopeningen zijn afgesloten met een ellipsvormige boog met gepleisterde sluit- en aanzetstenen. De boogvelden zijn gevuld met siermetselwerk.

De toegang wordt gevormd door een hardstenen stoep met twee hardstenen treden en een paneeldeur met een ongedeelde bovenlicht dat wordt afgesloten met een rondboog. In het boogveld bevindt zich siermetselwerk. In de top van dit geveldeel is een rond venster geplaatst.

In de vijf kozijnen (inclusief het hoekraam) zijn nieuwe ramen geplaatst.

De gevel wordt afgesloten met een gevellijst met een gepleisterde architraaf, een fries met metselwerk en een geprofileerde bakgoot op klossen. Deze gevellijst is ter plaatse van de zijgevels gekornist.
