# Herelsestraat 173, Heerle

Bouwjaar: 1905

## Gegevens monument

Locatie:	Herelsestraat 173, 4726 SR Heerle
CBS Typering:	Boerderijcomplex
Bouwjaar:	1905
Architect:	
Soort monument:	Gemeentelijk monument
Monumentnummer:	
Geplaatst d.d.:	16 september 2008
Kadastrale aanduiding:	Wouw, Sectie P, Nr. 1256

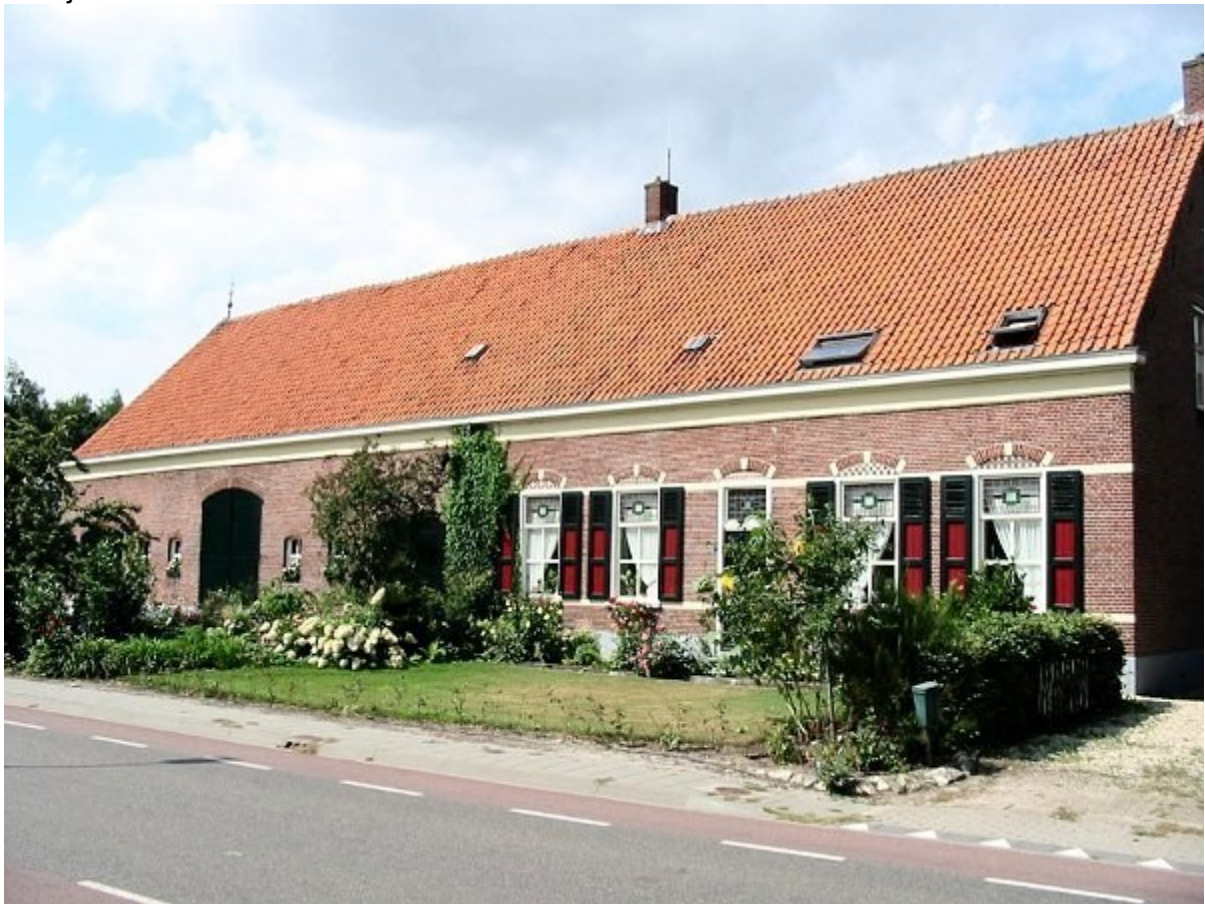
Het complex van een vrijstaande boerderij met de achterliggende schuur met middenlangsdeel aan de Herelsestraat 173 te Heerle is in het begin van de 20ste eeuw (ca 1905) gebouwd met rode baksteen in kruisverband. Beiden staan op een rechthoekig grondvlak en de nok van beide gebouwen loopt evenwijdig aan de straat. De boerderij wordt van de openbare weg gescheiden door een tuin met een haagje. Het erf van het complex is bestraat.
