# Steenbergsestraat 6, Moerstraten

Bouwjaar: 1915

## Gegevens monument

Locatie:	Steenbergsestraat 6, 4724 TA Moerstraten
CBS Typering:	Boerderijcomplex
Bouwjaar:	1915
Architect:	
Soort monument:	Gemeentelijk monument
Monumentnummer:	
Geplaatst d.d.:	28 september 2009
Kadastrale aanduiding:	Wouw, Sectie Q, Nr 149

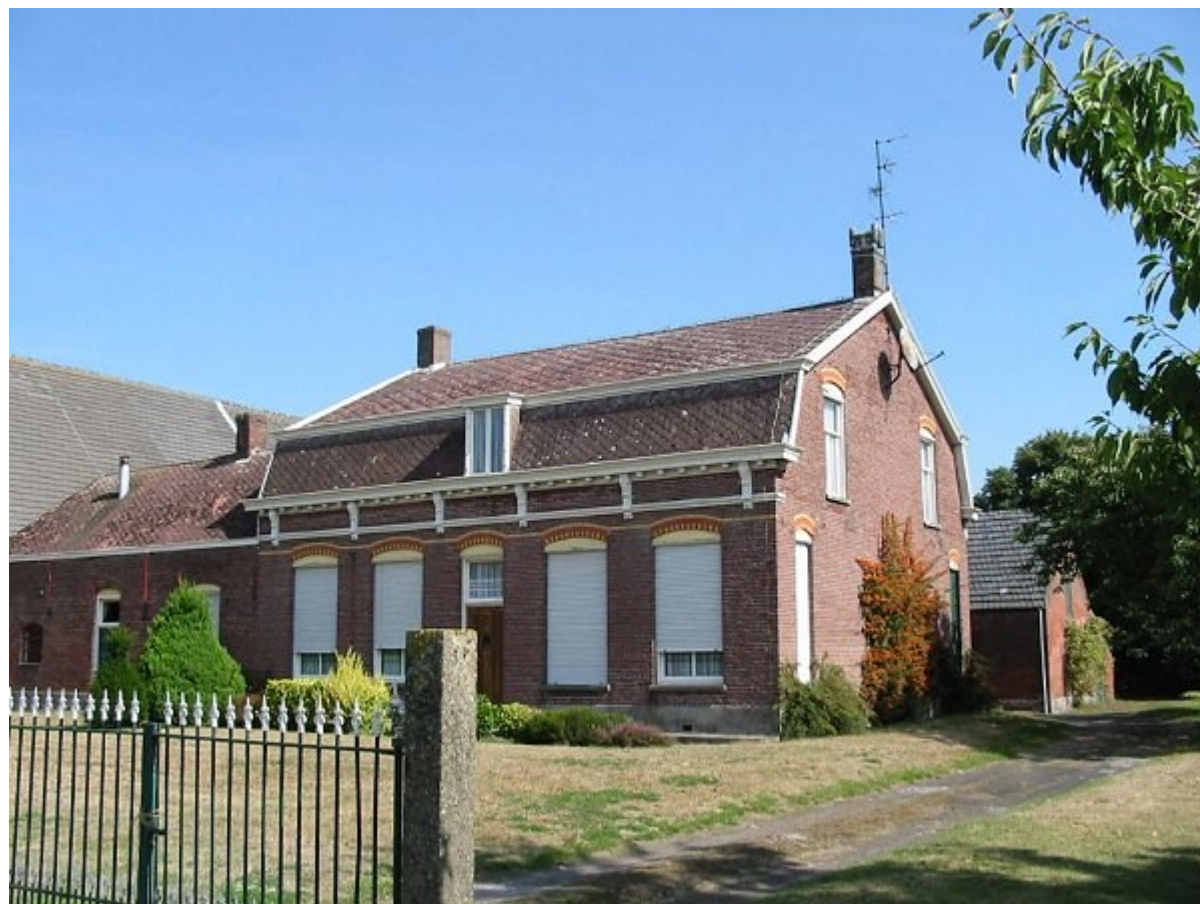
De voorgevel is symmetrisch gebouwd en is vijf traveen breed. Links en rechts van de toegang bevinden zich T-schuifvensters. De toegang wordt gevormd door een deur met een ongedeelde bovenlicht. De vensters zijn voorzien van rolluiken. De gevel wordt afgesloten met een geprofileerde bakgoot. In het dakvlak boven de entree bevindt zich een dakkapel met twee draaiende ramen.
