Plantagebaan 194-196, Wouwse Plantage

Bouwjaar: vierde kwart 19e eeuw

Gegevens monument

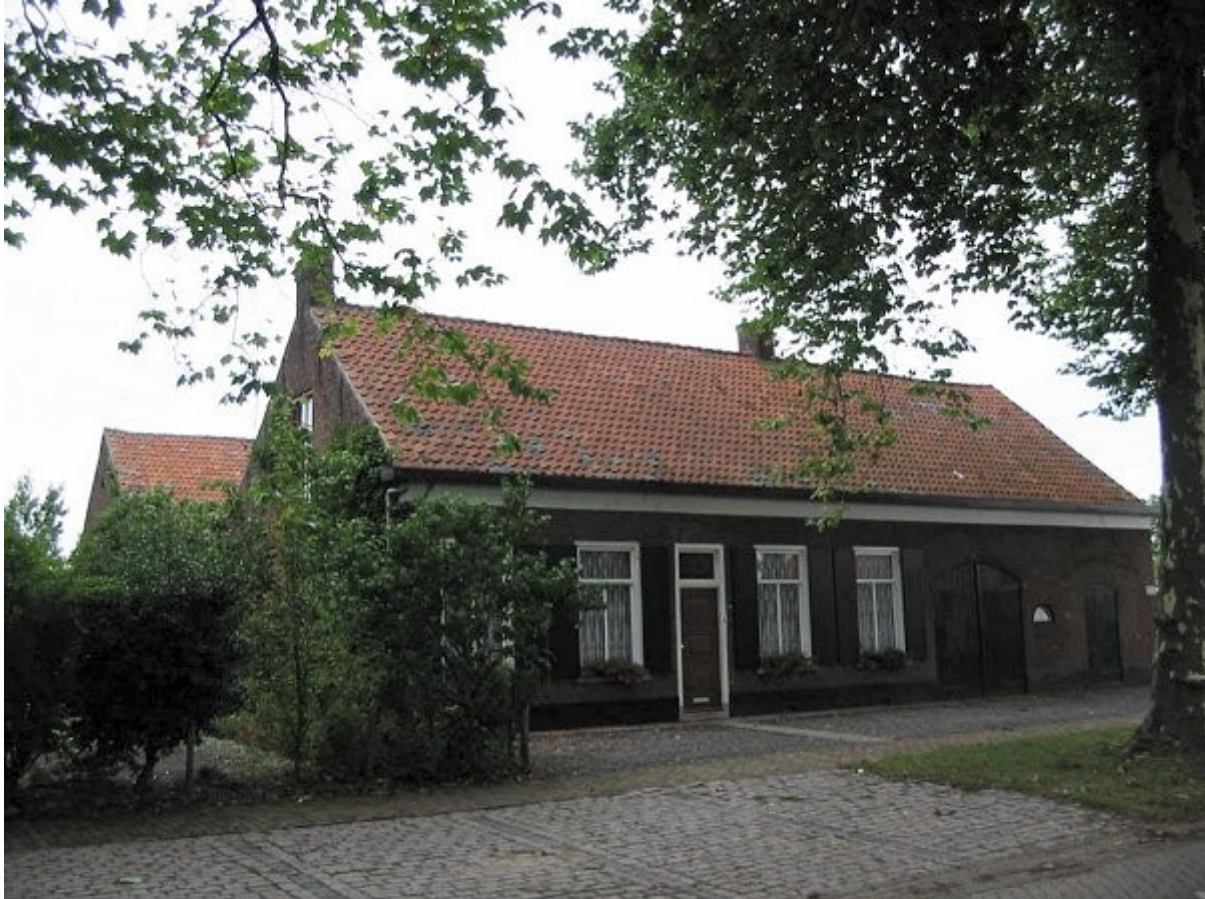
Locatie:	Plantagebaan 194-196, 4724 AE Wouwse Plantage
CBS Typering:	Boerderij met woonhuis/schuur
Bouwjaar:	vierde kwart 19e eeuw
Architect:	
Soort monument:	Gemeentelijk
Monumentnummer:	
Gepaatst d.d.:	6 december 2010
Kadastrale aanduiding:

Het voormalige boerderijcomplex aan de Plantagebaan 194 is in het vierde kwart van de 19e eeuw gebouwd en bestaat uit een boerderij en een schuur die evenwijdig aan de weg liggen. Het complex wordt door een verhard gedeelte, een voetpad en een bomenrij van de weg gescheiden. Voor het woongedeelte van de boerderij is een stoep aangelegd met gewassen grindtegels die met een band worden opgesloten en daarvoor een strook rode klinkers. Het complex wordt omringd door een tuin.

De gedeeltelijk onderkelderde boerderij is gebouwd van rode baksteen in kruisverband met een voorgevel met een gepleisterde plint. De boerderij bestaat uit een begane grond en een zolderverdieping onder een zadeldak waarvan de nok evenwijdig met de weg loopt en dat gedekt is met rode Hollandse pannen. In de nok aan de linkerszijde en ter hoogte van de brandmuur bevindt zich een schoorsteen.

Het woongedeelte bevindt zich aan de linkerszijde en bestaat uit vijf traveeën met aan beide zijden van de toegang twee T-schuifvensters. De vensters hebben een hardstenen lekdorpel en worden afgesloten met een strekkenlaag. De vensters kunnen worden geblindeerd met houten luiken. De gevel wordt afgesloten met gepleisterde gevellijst en een mastgoot. De toegang wordt gevormd door een vernieuwde paneeldeur met een bovenlicht met glas-in-lood.
