Burgerhoutsestraat 8 - 10, Roosendaal

Bouwjaar: 1880

Gegevens monument

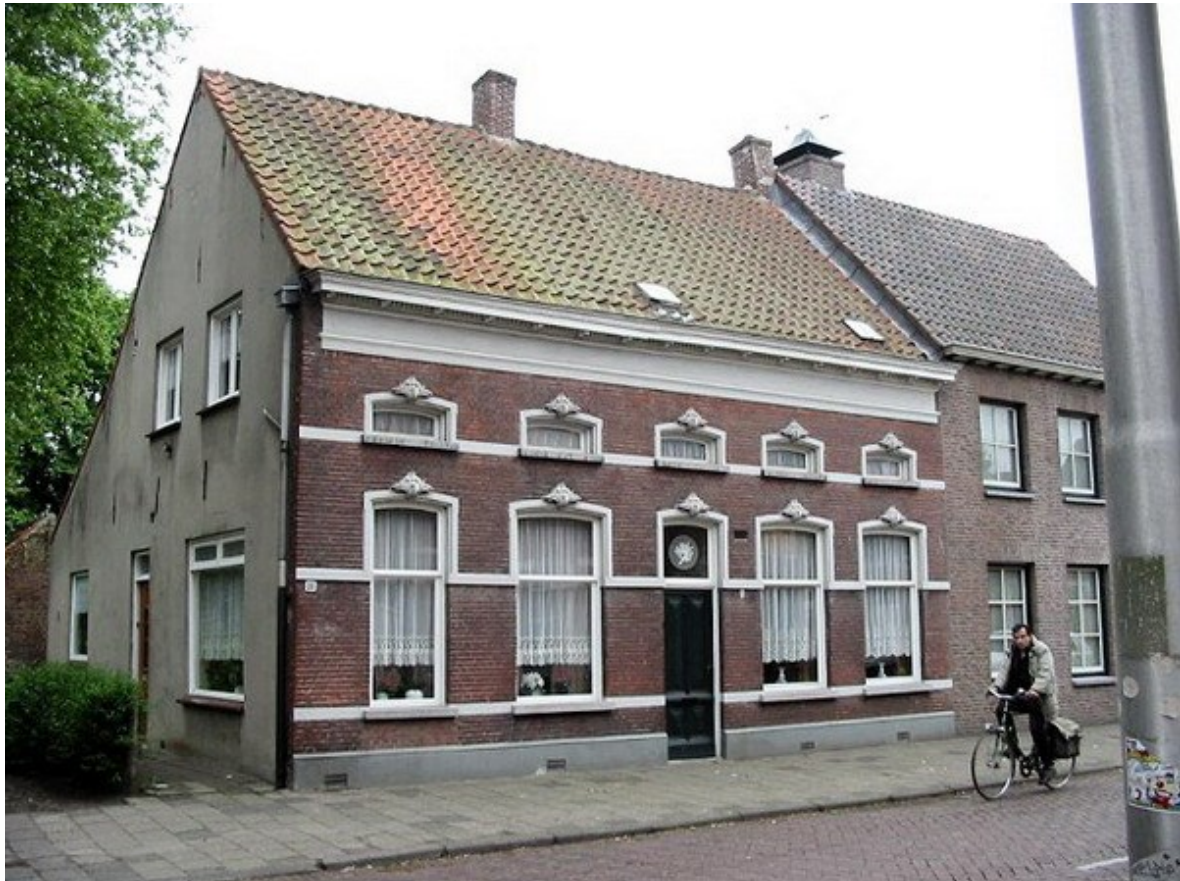
Het woonhuis staat op een rechthoekig grondvlak en heeft een begane grond en een zolderverdieping onder een naar achteren aflopend zadeldak dat gedekt is met rode verbeterde Hollandse pannen. De nok loopt evenwijdig aan de straat en in de nok bevinden zich twee schoorstenen. De gevels zijn gebouwd van rode baksteen in kruisverband en verlevendigd met gepleisterde speklagen ter hoogte van de hardstenen lek- en de wisseldorpels. Door de gevelindeling, de speklagen en de gevellijst heeft deze gevel een sterk horizontaal karakter.

De symmetrisch gebouwde voorgevel is vijf gevelassen breed en heeft een gepleisterde plint met muisroosters. Links en rechts van de toegang bevinden zich twee vensters. Boven de vensters en de toegang bevindt zich een mezzanino met een venster. De vensters op de begane grond hebben een gepleisterde omlijsting boven wisseldorpel. Ook de vensters bij de mezzanino hebben een gepleisterde omlijsting. Alle gepleisterde omlijstingen hebben een akroterie. De toegang wordt gevormd door een deur met een ongedeelde bovenlicht. De gevel wordt afgesloten met een gevellijst met een gepleisterde architraaf, een fries en een geprofileerde bakgoot.
