Van Gilselaan 1, Roosendaal

Bouwjaar: 1907

Gegevens monument

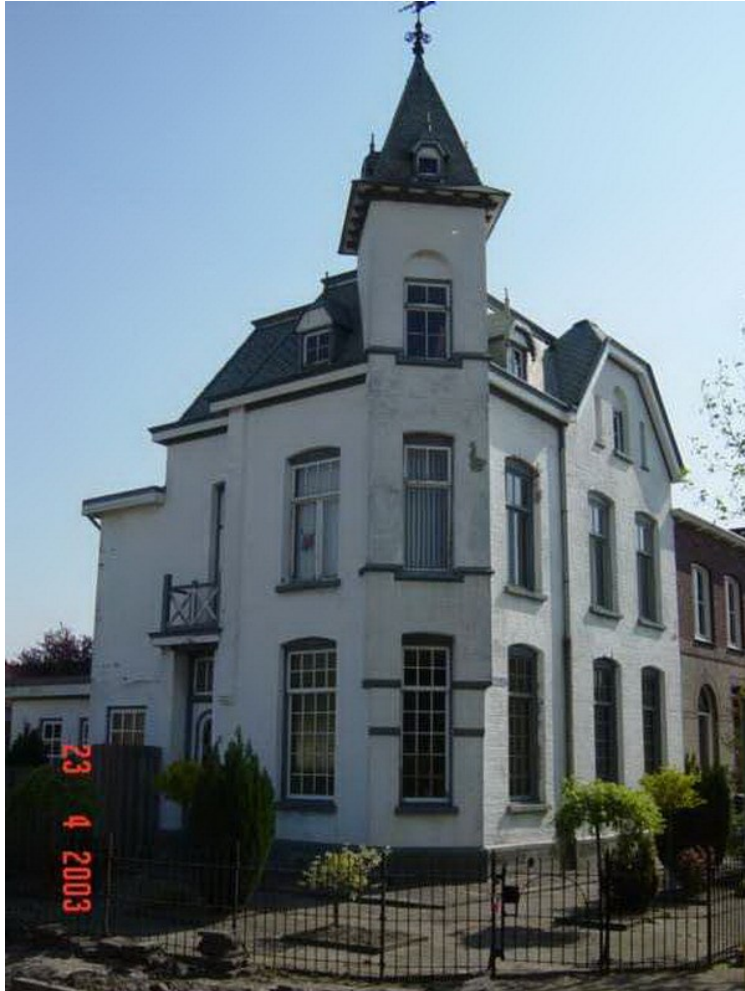
Het betreft een tweelaags hoekpand in drie traveeën met een hoektoren, welke zijn gericht naar de Van Gilselaan en twee traveeën, welke zijn gericht naar de Ommegangstraat. Het pand heeft een omlopende lijstgevel en dakschilden evenwijdig aan de straat, voorzien van rode leien.

Het hoekpand heeft een risalerende drielaags opgetrokken afgeschuinde hoek met toren, een afgeknotte topgevel aan de zijde van de Van Gilselaan en terugwijkende entree aan de zijde van de Ommegangstraat.
