Boulevard 55, Roosendaal

Gegevens monument

Omschrijving van het monument

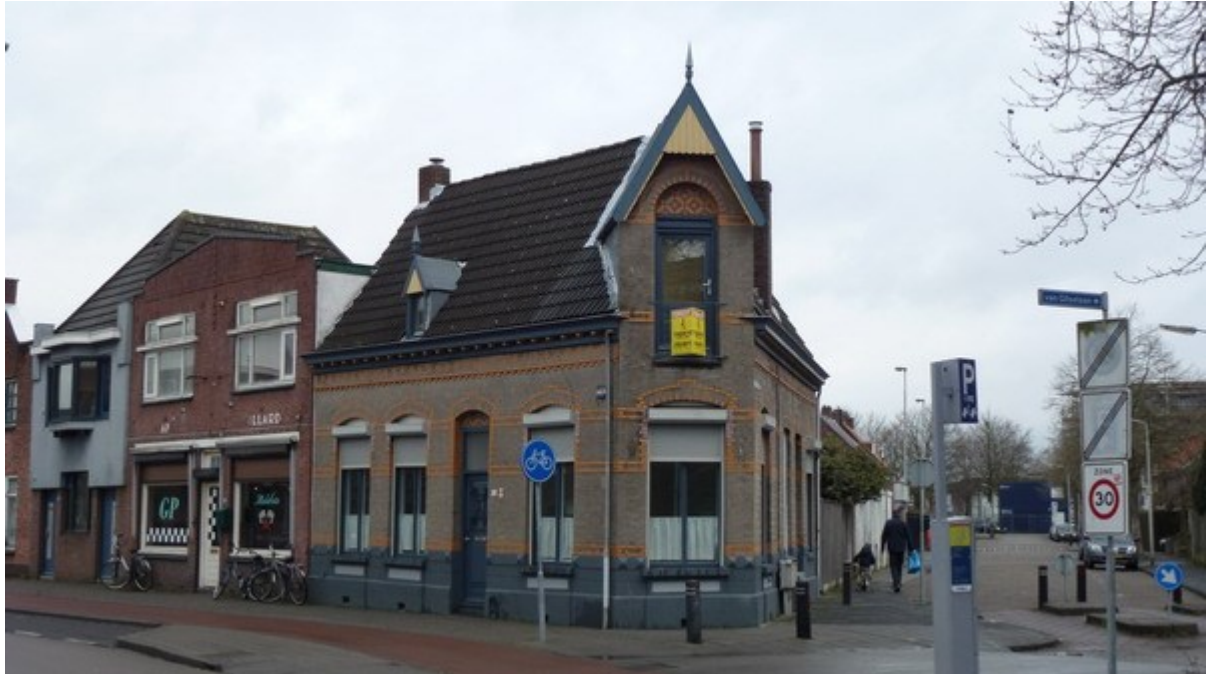
Het woonhuis aan de Boulevard 55 staat met de afgeschuinde voorgevel en de zijgevels op het kruispunt van de Boulevard, de Ommegangstraat en de Van Gilselaan. De afgeschuinde voorgevel is gericht op de Van Gilselaan. De voorgevel oriënteert zich naar het kruispunt, de linker zijgevel grenst aan de stoep van de Boulevard en de rechter zijgevel aan de stoep van de Ommegangstraat. Aan de rechter achterzijde wordt de tuin afgeschermd van de Ommegangstraat door een schutting.

Het pand is gebouwd naar een ontwerp van de Roosendaalse architect M. Vergouwen van witte kalkzandsteen, de gevels zijn verlevendigd met rode kalkzandsteen speklagen en hebben een zwarte, geschilderde borstwering met plint. Ter plaatse van de onderdorpels van de vensters zijn diamantkoppen zichtbaar en onder de lekdorpels is een decoratie aangebracht. Het pand omvat een begane grond, een zolderverdieping onder een samengesteld zadeldak dat in 1987 gedekt is met donkere kunststenen pannen. Aan de zijde van de Ommegangstraat breekt een schoorsteen door het dakvlak heen. De nokken lopen evenwijdig met de Boulevard en de Ommegangstraat. De kap wordt aan de kruispuntzijde boven het afgeschuinde gedeelte afgesloten met een dakopbouw onder een zadeldak dat gedekt is met zink. Op de aansluiting van het zinken dak aan het pannendak is een windwijzer geplaatst.
