# Boulevard 74, Roosendaal

Bouwjaar: 1930

## Gegevens monument

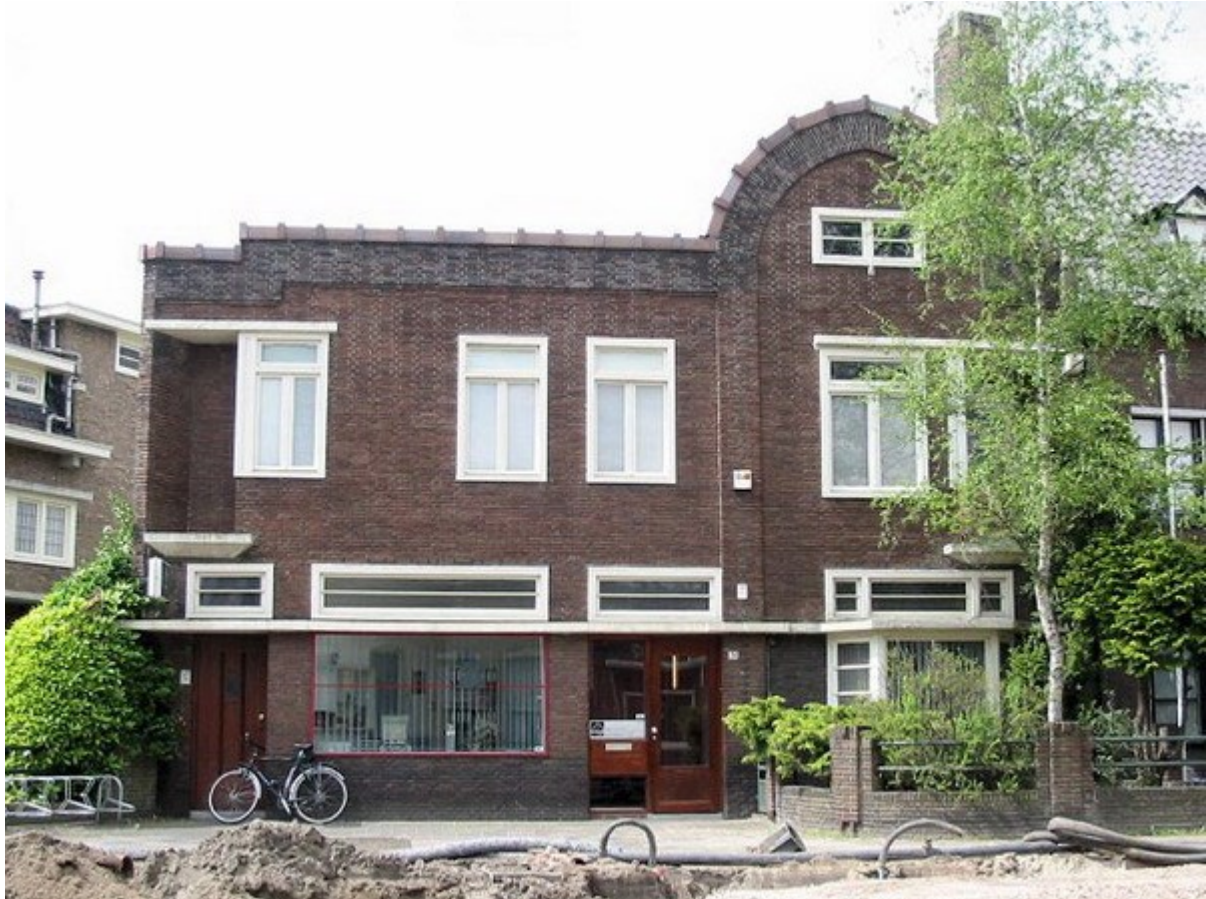
Het pand is gebouwd op een driehoekvormig grondvlak onder invloed van de Amsterdamse school architectuur met rode baksteen en een donker rood trasraam in Noords verband. Aan de bovenzijde wordt de gevel afgesloten met een strook donkerrood metselwerk op een uitgemetselde strek. De gevel wordt afgesloten met een donkere dekpan.

Het pand bestaat uit een begane grond en een verdieping. Het linker deel heeft een plat dak en het rechterdeel een gebogen dak waarvan de nok haaks op de weg staat en dat gedekt is met eterniet leien. In de nok is een schoorsteen geplaatst die gedecoreerd is met hardstenen hoekblokken.

Onder de bovenlichten van de pui op de begane grond bevindt zich een horizontale band. Net boven deze band bevinden zich langgerekte bovenlichten met een horizontale roede. Onder deze band bevindt zich de pui van de begane grond. Aan de linkerkant van de gevel wordt deze gevormd door een nis met een authentieke deur, een etalageraam tussen gemetselde penanten en een nieuwe entree. Rechts van dit deel van de pui bevindt zich een driezijdige erker met in de zijde een raam met drie horizontale roeden. Het middenraam is ongedeeld.
