Burgerhoutsestraat 9, Roosendaal

Bouwjaar: 1909

Gegevens monument

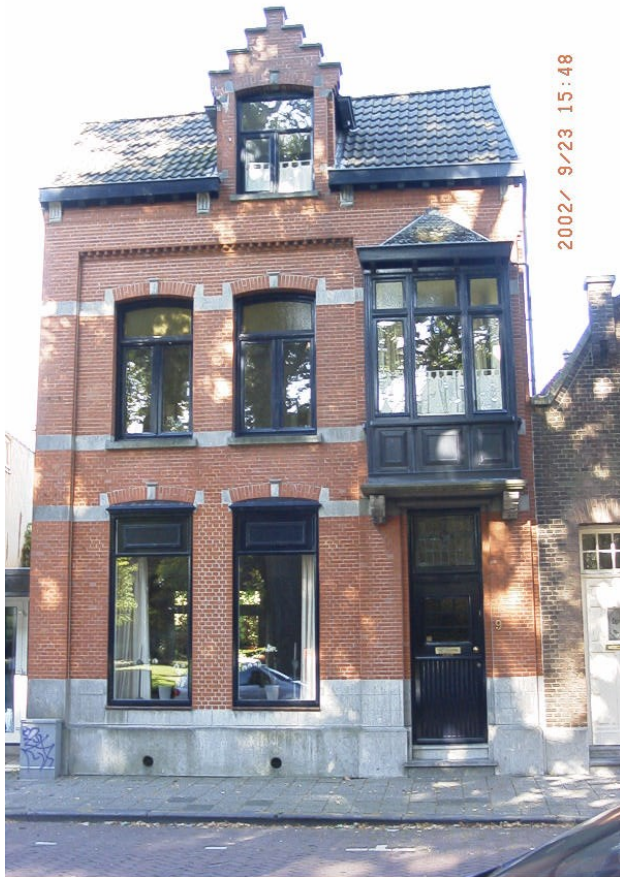
Aan de rechterzijde van de voorgevel bevindt zich op de begane grond de toegang in een ondiep portiek met daarboven ter hoogte van de 1ste verdieping een rechthoekige houten erker met een schilddakje dat gedekt is met leien. De erker rust op een hardstenen plaat die rust op decoratieve hardstenen consoles.

Aan de linkerzijde van de gevel, in een terugliggend gevelvlak dat aan de bovenzijde is afgesloten met een muizentand, bevinden zich twee vensters op de begane grond en op de verdieping. De gevel heeft een hardstenen basement dat verjongd boven een plint waarin zich twee muisroosters bevinden. De vensters op de begane grond hebben een recent geplaatste lekdorpel en op de verdieping een hardstenen lekdorpel. De vensters worden aan de bovenzijde afgesloten met een segmentboog met een sluit- en aanzetstenen.

De toegang wordt gevormd door een portiek met een trede en een recent geplaatste paneeldeur met een ongedeeld bovenlicht.

De gevel wordt afgesloten met een eenvoudige gevellijst met hardstenen consoles waarop een bakgoot rust.

In het dakvlak boven deze gevel breekt een Vlaamse gevel door de goot. Deze gevel wordt afgesloten met een trapgevel, gedekt met hardstenen platen. In deze gevel bevindt zich een venster met een hardstenen lekdorpel en een segmentboog met een sluit- en aanzetstenen.
