# Damstraat 43, Roosendaal

## Gegevens monument

Locatie:	Damstraat 43, 4701 GK Roosendaal
CBS Typering:	Woonhuis
Bouwjaar:	1910
Architect:	
Soort monument:	Gemeentelijk monument
Monumentnummer:	
Geplaatst d.d.:	21 juli 2009
Kadastrale aanduiding:	Roosendaal, Sectie C, Nr. 2312

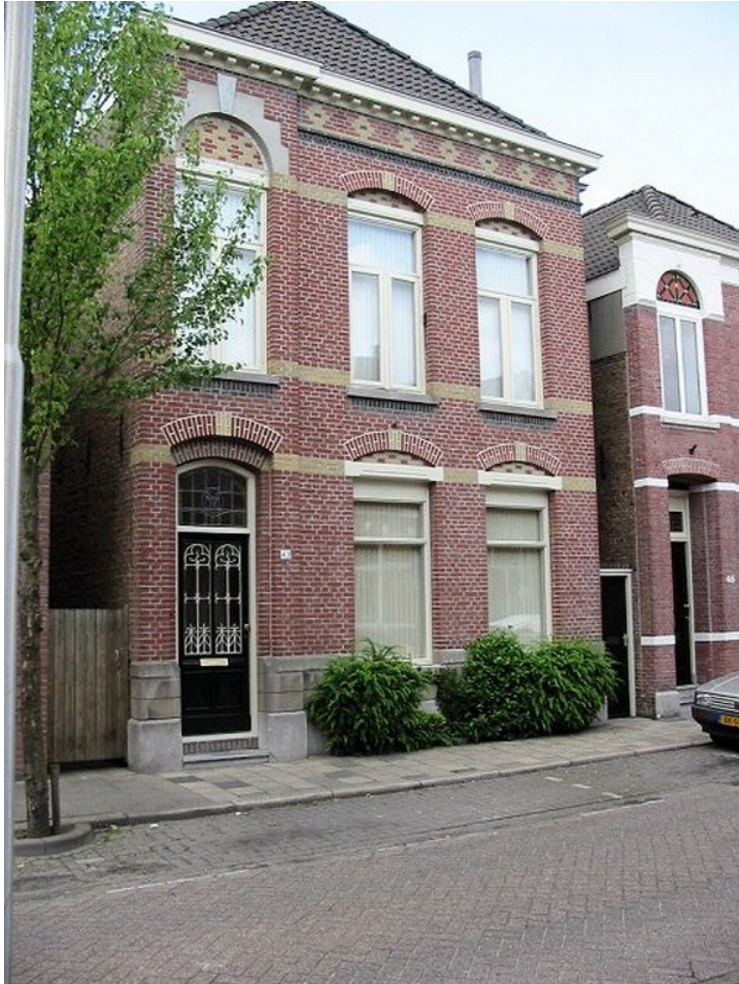
De voorgevel bestaat uit drie traveeën en heeft een hardstenen borstwering met een hardstenen plint. De gevel wordt verlevendigd met gele bakstenen speklagen. De vensters hebben een hardstenen lekdorpel en worden afgesloten met een gepleisterde latei waarboven zich een rode segmentboog met een gele sluitsteen bevindt. De boogvelden zijn gevuld met siermetselwerk. De vensters zijn voorzien van nieuwe ramen.

Op de begane grond bevindt zich aan de linkerzijde een risalerend deel met een ondiep portiek. De toegang die zich hierin bevindt wordt gevormd door een paneeldeur met siersmeedwerk en een segmentboogvormig bovenlicht dat gevuld is met glas-in-lood. Het portiek wordt afgesloten met een segmentboog. Voor de toegang bevindt zich een hardstenen trede.

Rechts van de risaliet bevinden zich twee vensters.

Ter hoogte van de verdieping bevinden zich drie vensters. Het venster in het risalerend deel is afgezet met een hardstenen getande rondboog. Onder de lekdorpel is een grijze bakstenen decoratie aangebracht.

De gevel wordt ter plaatse van de risaliet afgesloten met een geprofileerde bakgoot op klossen en ter plaatse van het andere gevelvlak met een donkere muizentand, een strekkenlaag, een fries met siermetselwerk en een geprofileerde bakgoot op klossen.
