Molenstraat 21 - 21d, Roosendaal

Gegevens monument

Locatie:	Molenstraat 21 - 21d, 4701 JL Roosendaal
CBS Typering:	Winkel/woonhuis
Bouwjaar:	1870 nr 21a-21d: 1895-1900
Architect:	
Soort monument:	Gemeentelijk
Monumentnummer:	
Geplaatst d.d.:	15 oktober 1992
Kadastrale aanduiding:	Roosendaal, Sectie L, Nr 2480, 2479, 4355, 4435

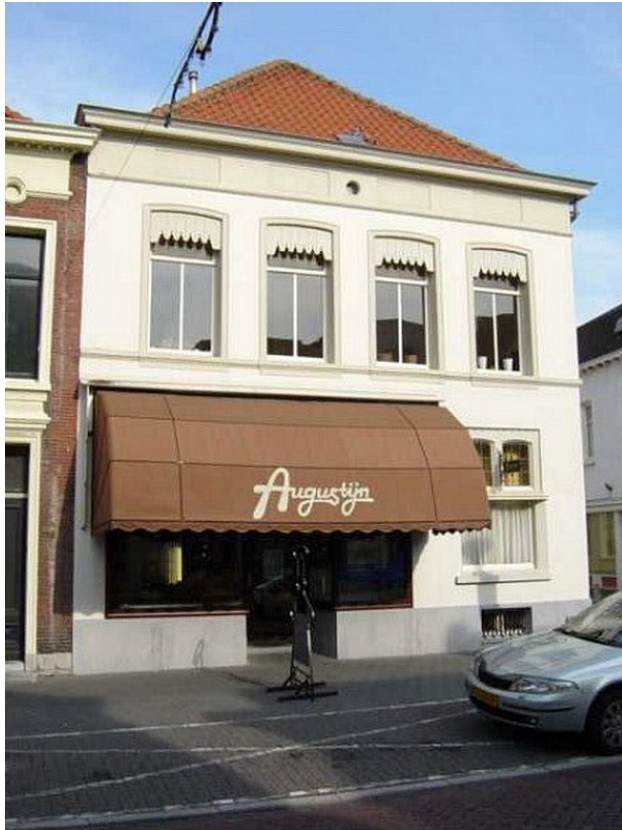
Het betreft een tweelaags pand met vier traveeën aan de straatzijde in de gevelwand met lijstgevel en een breed zadeldak met eindschild en rode verbeterde hollandse pannen met de nok haaks op de straat.

De voorgevel is grijs gepleisterd tot de wisseldorpels, die bij de bovenlichten geplaatst zijn.

De deur van het pand bevindt zich in een portiek aan de linkerkant met taps toelopende zijden. De paneeldeur is gevernist, van koperen sierroeden voorzien en heeft een getoogde bovenzijde.

Rechts is een raam boven een keldervenster met ruitvormig siersmeedwerk. Het onderste gedeelte van de vensters is dieper gelegen dan het bovenste deel.

De onder en bovenzijde worden gescheiden door een uitkragende tussenlijst. Het onderste gedeelte bestaat uit grote etalagevensters, het bovenste uit getoogde smalle panelen met oker glas-in-lood en een sieralement in Art Deco. De bovendorpel wordt afgeschermd door een loodslabbe met segment en driehoekuitsnijdingen.

De begane grond en de eerste etage worden gescheiden door een uitkragende geprofileerde waterlijst. Hieronder is een rechthoekig gepleisterd blok, dat correspondeert met de vier daarboven gelegen ramen. Dit zijn getoogde donkergeschilderde T-vensters met stucprofilering. Hierboven is een fries, dat bestaat uit vier verdiepte blokken en een ronde opening in het midden tussen een geprofileerde smalle lijst en een geprofileerde overstekende houten daklijst.
