Wouwseweg 21, Roosendaal

Bouwjaar: 1925

Gegevens monument

Omschrijving van het monument

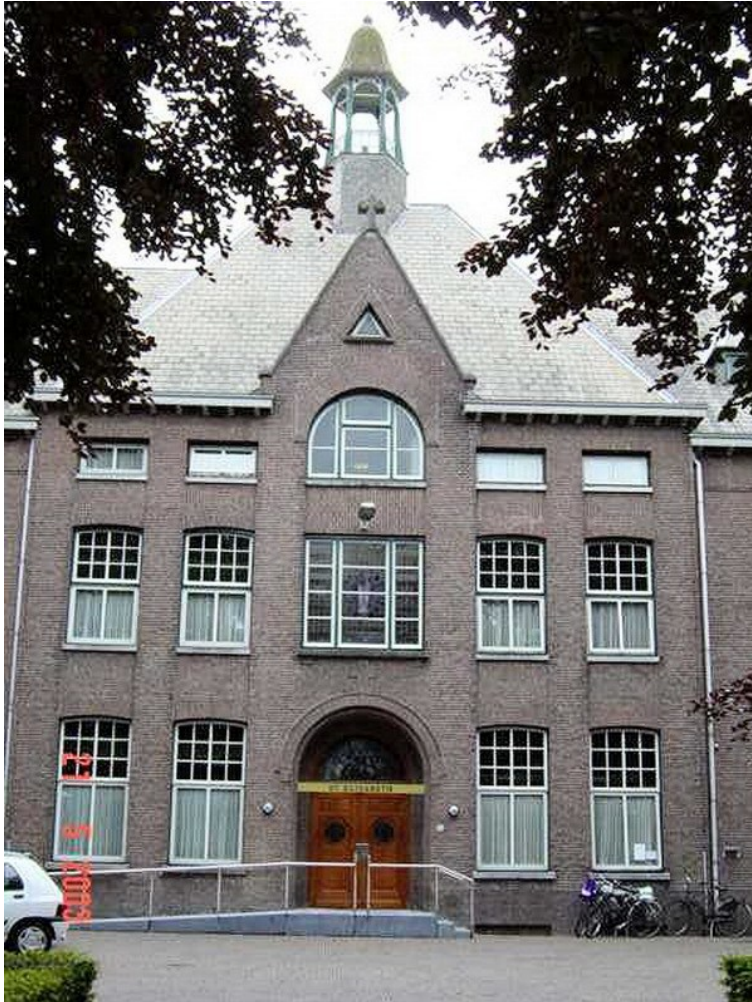
De gevels van het twee- en drielaagse pand zijn opgetrokken uit machinaal gevormde baksteen. Het pand is gedeeltelijk onderkelderd. De schilddaken zijn gedekt met leien in maasdekking.

De gevel aan de Wouwseweg is het meest monumentaal van vormgeving. Aan de straatzijde is aan beide kanten van de toegang een kwartrondgebogen bakstenen afscheiding met hardstenen afdekplaten op de penanten, ertussen smeedijzeren hekken met daarin een vierpas in ruitmotief.

De hoofdentree is centraal in een risaliet van vijf traveeën, de vleugeldeur, die verdiept geplaatst is in een rondboogportiek heeft een half rond glas-in-lood bovenlicht. In de deuren een rond raam met een rooster van siersmeedwerk. Boven de deurpartij een samengesteld venster met glas-in-loodbeglazing, voorstellend: Maria in mandorla. In dezelfde breedte daarboven een boograam, de driehoekige topgevel daarboven wordt bekroond met een kruis. De lekdorpels van alle vensters zijn van hardsteen. De borstweringen zijn voorzien van sober siermetselwerk en rollagen. Nog in het risalerend gedeelte aan weerskanten van de entree twee vensterassen met getoogde vensters met kleine roeden in het bovenlicht. De bovenste etage heeft mezzanino-ramen. Eenzelfde vensterindeling is ook in de gevelgedeelten naast de risaliet toegepast. De gootlijsten met snijwerk rusten op houten klosjes, op het schilddak van de risaliet een taps toelopende zeshoekige dakruiter met klokkestoel, bekroond met een helmvormig dak en een kruis. De dakvlakken naast de risaliet hebben tweelichts dakkapellen onder schilddak met bolpiron.
