Waterstraat 10, Heerle

Bouwjaar: begin 20^e eeuw

Gegevens monument

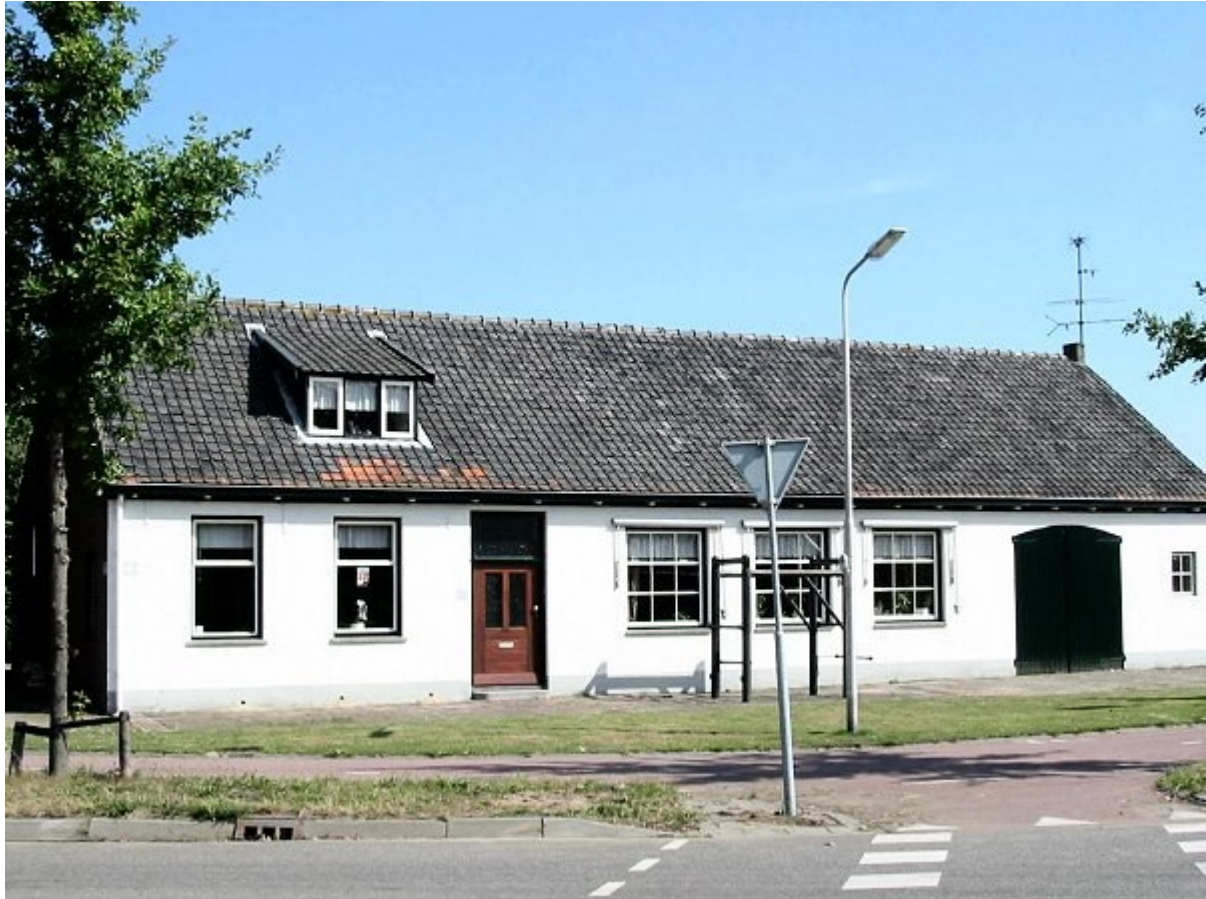
De vrijstaande boerderij aan de Waterstraat 10 te Heerle ligt op de kruising van de Herelsestraat en de Waterstraat en is in het begin van de 20ste eeuw gebouwd met rode baksteen, de voorgevel is gepleisterd. De linker zijgevel is gebouwd in staand verband, de rechterzijgevel in halfsteens verband. De boerderij staat op een rechthoekig grondvlak en heeft aan de achterzijde een eenlaagse aanbouw. De boerderij heeft een begane grond en een zolderverdieping onder een zadeldak dat gedekt is met gesmoorde tuile-de-Nordpannen. Volgens archiefgegevens zijn in 1962 twee gevels gewijzigd, is de woning in 1964 veranderd en is dat in 1974 nogmaals gebeurd. Er zijn hiervan geen tekeningen aangetroffen. Uitgaande van deze gegevens en de opname ter plaatse kan worden geconcludeerd dat de dakkapel in het voor- en achterdakvlak, de zijgevels met vensters en de vensters in de voorgevel ter hoogte van de voormalige stal in de jaren '60 en '70 van de 20ste eeuw zijn gewijzigd. Deze aanpassingen hebben de boerderij verminkt ten opzichte van de oorspronkelijke bouw. De nok loopt evenwijdig aan de straat en wordt aan de linkerzijde afgesloten met een schoorsteen en aan de rechterzijde met de tuit van de rechter tuitgevel. De boerderij wordt van de openbare weg gescheiden door een klinkerpad en een tuin. Op het pad staat een ijzeren travalje. Het erf links en achter de boerderij is niet verhard.

Voorgevel: De voorgevel heeft een grijs geschilderde plint en is voorts wit geschilderd. De gevel wordt afgesloten met een eenvoudige bakgoot op klossen. Het woongedeelte van de boerderij bevindt zich aan de linkerzijde van de boerderij en heeft links van de toegang twee vensters met niet authentieke ramen. De gevelopeningen hebben een hardstenen lekdorpel. De toegang wordt gevormd door een niet authentieke deur waarvoor zich een hardstenen stoepje bevindt. Rechts van de toegang bevinden zich drie niet authentieke vensters met een hardstenen lekdorpel. Boven deze vensters is een zonwering geplaatst. Aan de rechterzijde van de voorgevel bevindt zich een getoogde opening met dubbele opgeklampte deuren en geheel rechts in de gevel een klein vierkant venster met een viervlaks roedenverdeling.
