Azurietdijk 89, Roosendaal

Bouwjaar: 1920

Gegevens monument

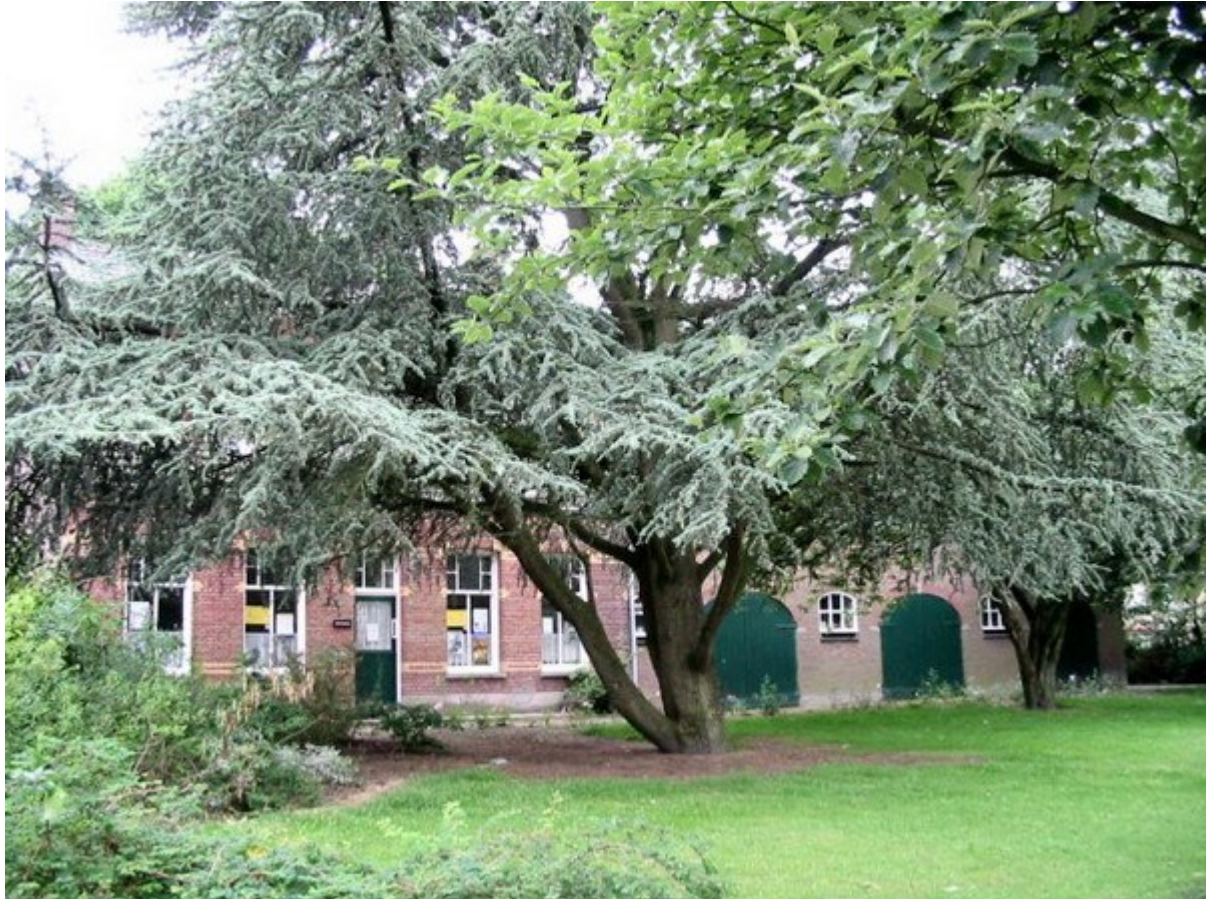
In 2004 is het gebouw verbouwd tot een woon/zorgcentrum. De voormalige boerderij is gebouwd van rode baksteen in kruisformaat en bestaat uit een begane grond en een zolderverdieping onder een zadeldak dat evenwijdig met de Azuriedijk loopt en gedekt is met gesmoorde tuile-du-Nord pannen. In de nok bevinden zich twee schoorstenen, een die de tuitgevel aan de rechterzijde afsluit en een ter plaatse van de brandmuur.
